## 大粒径中温化アスコンを使用した滑走路補修に関する検討

### Examination of Airport Runway Repair Using Large-grain and Low-heat Asphalt Mixture

新千歳空港では平成12年6月滑走路点検時、表層に異常箇所が発見され補修が行われた。詳細調査を実施したところ、表層だけではなく施工継目部の基層、アスファルト安定処理層が水の影響で強度低下していることが確認された。「新千歳空港舗装検討会」で対策工法を検討した結果、滑走路の時間的制約から短時間に施工が可能なシックリフト工法を併用した大粒径中温化アスファルト混合物を採用した。この工法は施工時間の短縮を図るため、1回の敷均し厚が通常より大きいシックリフト工法とアスファルト混合物の混合温度を30～50℃低減できる中温化混合物を利用することにより、短時間で滑走路の全層打換えの補修を可能にした。

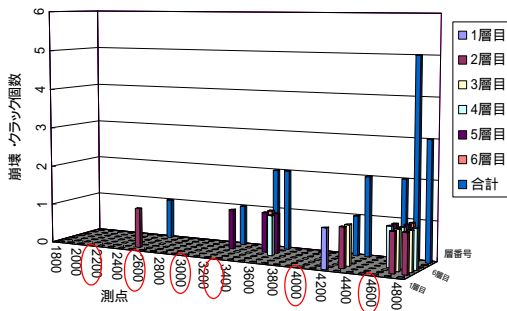
図 - 2 各層の破損状況 (A滑走路・R側)

3 に各層のコアの破損状況を図示する。図に示す破損コアは、破損あるいはクラックが発生しているコアを示す。R 側は終点側や取り付け誘導路の交差部 (図上で楕円で囲んだ測点)、L 側は起終点や取り付け誘導路の交差部の位置の破損が多い。飛行機の離陸時に静止加重が加わる位置や走行荷重の頻度が高いところが破損している。また、A 滑走路の層間剥離状況を図 - 4 に示す (R 側)。層間剥離は滑走路全体に亘って分布しているのが分かる。

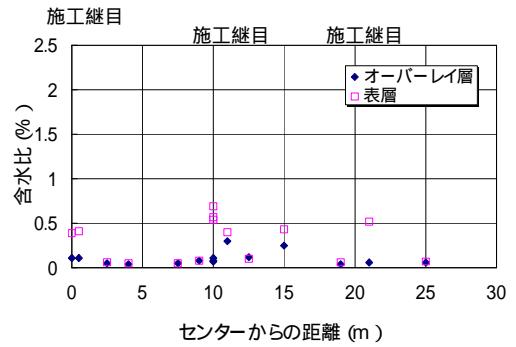
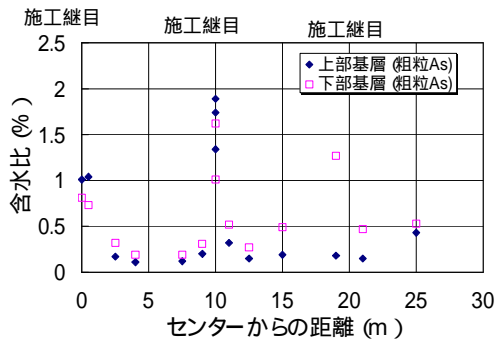
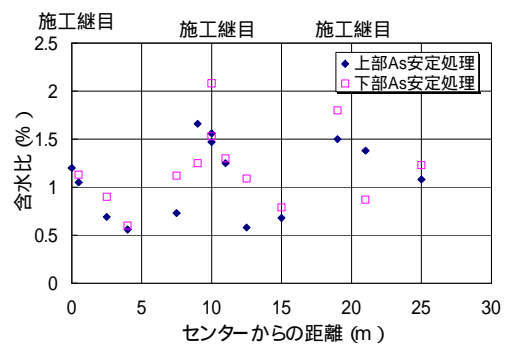
水分が舗装体に与える影響を把握するため、無水ボーリングにより舗装体のコアを採取し、舗装体に含まれている含水比を測定した。図 - 5 ~ 7 に P=4700 の測点における横断方向の舗装体の含水比を示す。

滑走路の施工継目位置は、滑走路中心、中心から左右 10m、20m の位置である。水の分布状況は施工継目の位置の含水比が高くなっており、水が施工継目から浸入しアスファルト舗装体に残留したと考えられる。

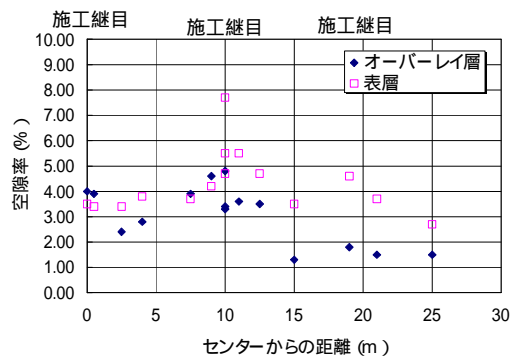
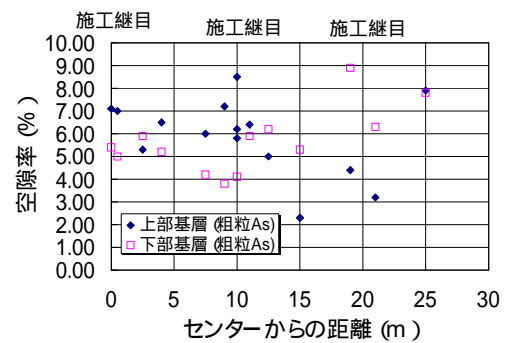
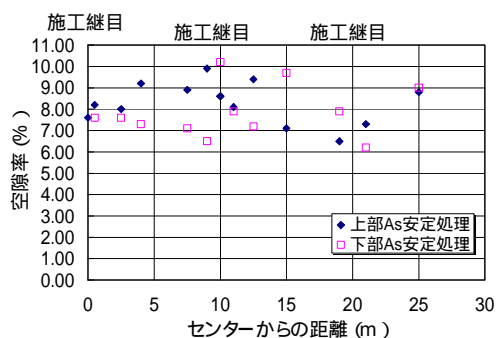
く、最下層にあるため、基層に比べて水の横方向の影響範囲は大きく水分の保水性も高い。空隙率の状態も表層、基層、アス処理の順に空隙率は高くなるが、オーバーレイ層の空隙率が低いところもあり、水密性が高くなっている。このように水密性が高い箇所は、プリスタリングが発生する可能性がある。

図 - 8 ~ 10 に P=4700 の測点における舗装体の空隙率を示す。アスファルト安定処理層の空隙率が高

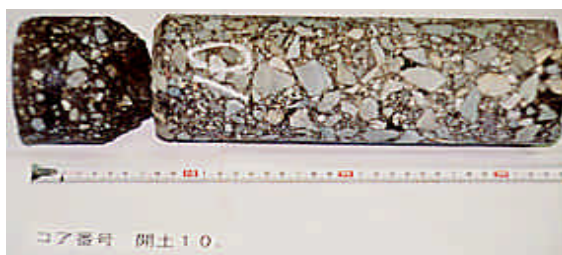
写真 - 2 異常箇所のコア

次に、プリスタリング箇所から採取したコアを写真 - 2 に示す。コアは旧表層と基層で層間剥離しており、下層の部分は骨材が一部剥離した。また、他のコアについてもプリスタリングが発生したコア

は、層間剥離が見られ、層間には土砂が付着しており、層間に水が浸透し土砂が溜まったと考えられる。

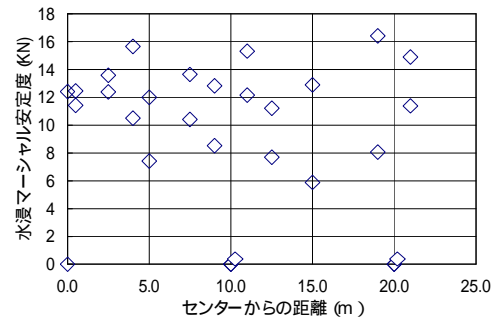
図 - 11 A滑走路の水浸マーシャル試験 (P=4700)

舗装体の強度を把握するため、マーシャル安定度試験、水浸マーシャル安定度試験を行った。図 - 11 に P=4700 のアスファルト安定処理層の水浸マーシャル安定度試験結果を示す。採取コアが崩壊していたデータを 0 として表示してある。舗装体の水による強度低下の影響範囲は狭い範囲であることがわか

る。表 - 5 にマーシャル安定度試験、水浸マーシャル安定度試験の試験結果及び舗装の等価値を示す。ここでは、崩壊やクラックが発生している箇所以外のコアを利用して試験を実施した。強度低下はあまり見られず、この試験値から舗装体の等価値を算出した。損傷部の既設アスファルトを撤去する前提で等価値を算出すると、平均値 - 標準偏差と 75% タイル値を総合的に判断して、アスファルト安定処理層の等価値は 2.0 (マーシャル安定度 4.9KN 以上)<sup>7)</sup> と評価した。

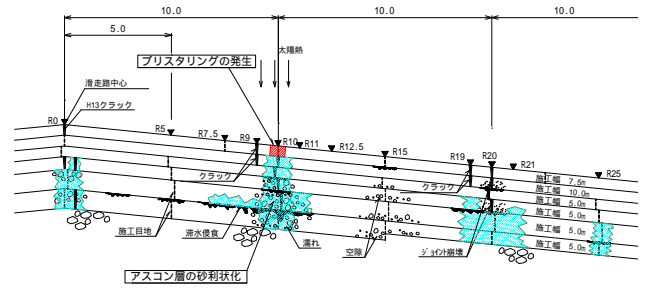
図 - 12 損傷原因の推定図

新千歳空港における舗装表面の「プリスタリング現象」および「アスコン層の砂利状化現象」は、調査結果から以下のような原因と過程により発生したものと推定した（図 - 12）。

クラックが舗装の弱点である滑走路中心など表層施工継目や施工機械中央部等から温度応力により直線的に発生した。

表層に発生したクラックから雨水が浸透し、接着が弱かった表・基層間に浸入した。さらに、基層以下の施工継目（舗装の弱点部）から下層へ水が浸透した。

浸透水が空隙率の高いアスファルト安定処理層

(上層路盤)に滞水し、水による劣化と凍結融解により骨材とアスファルトを分離し砂利状化した。

旧舗装内の水分が完全に抜けきっていない状態で、オーバーレイ工事を実施した。

夏場の気温上昇時にアスファルト安定処理層、基層の施工継目を伝って水分が上昇、オーバーレイで密閉された旧表層面まで上昇した水分が、太陽熱により気化し逃げ場を失ってプリスタリング現象として発生した。

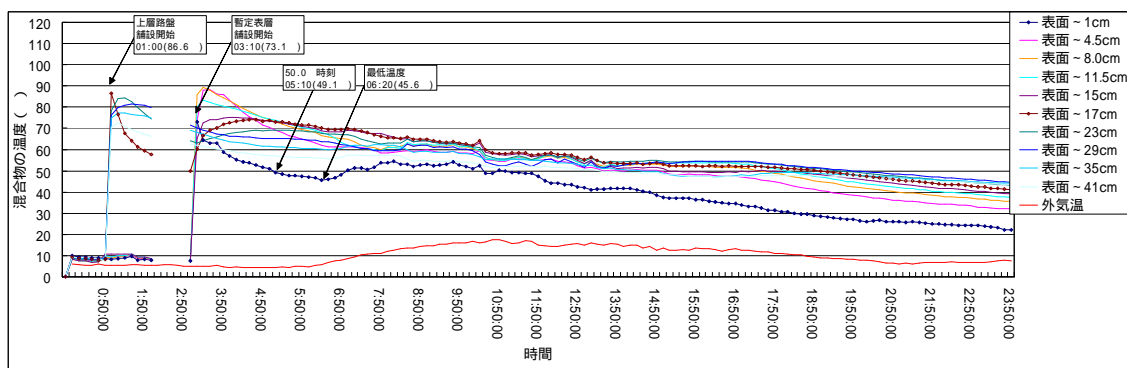
図 - 15 大粒径中温化混合物の温度低下状況 (-30 )

図 - 15に30 温度低減タイプの中温化混合物の温度低下状況を示す。上層路盤の表面温度は、舗設後2

時間で20 程度低下したが、暫定表層の舗設開始から約1.5時間温度が上昇し、80 近くまで上昇した後はゆっくりと低下した。暫定表層の表面温度は、舗設後2.5時間で60 程度まで低下したが、太陽の上昇に伴い気温が10 を超えたあたりからゆっくりと上昇して行った。施工は、5月15日の夜間から始めたが、舗設時から冷却時間帯に風はほとんど無い条件(風速1m/sec)で行った。交通開放予定時間6:00の表面温度は63.2 であった。

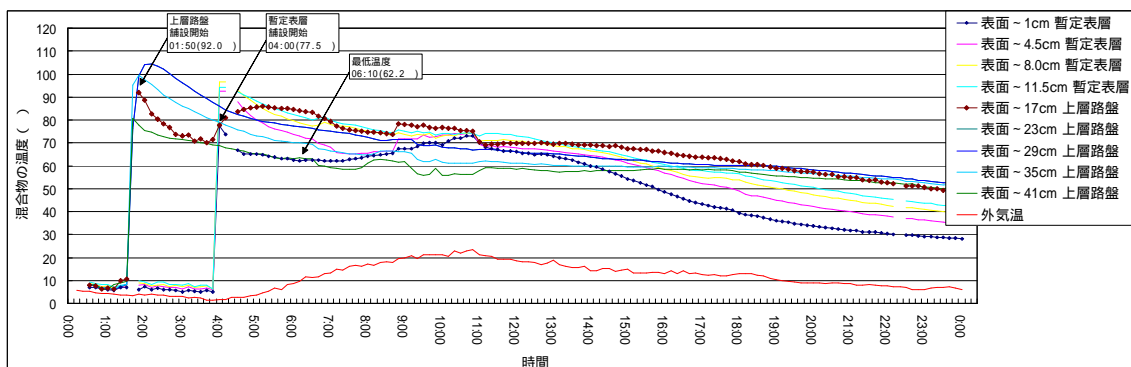
図 - 16 大粒径中温化混合物の温度低下状況 (-50 )

図 - 16に50 温度低減タイプの中温化混合物の温度低下状況を示す。上層路盤の表面温度は、舗設後3時間程度で約30 低下したが、暫定表層の舗設開始から約1.5時間温度が上昇し、80 近くまで上昇した後はゆっくりと低下した。暫定表層の表面温度は、舗設後2.0時間で50 程度まで低下し、更に、ある程度太陽が昇るまで下降を続け46 まで低下した。その後直射日光の影響によりゆっくりと上昇して行った。施工は、5月16日の夜間から始めたが、風速(2~3sec/m)がややあり、冷却促進の効果となった可能性も考えられる。交通開放予定時間6:00の表面温度は47.1 であった。

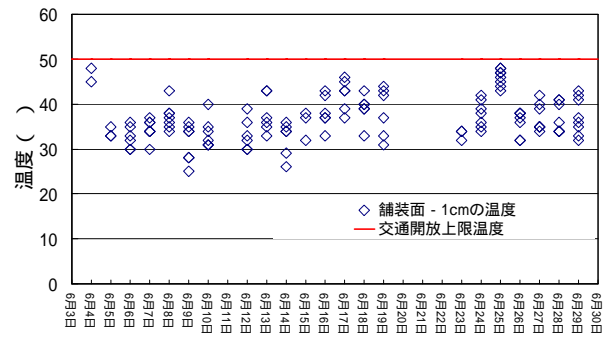
図 - 17 交通解放時の温度 (本工事)

第1工程の初日(6月3日夜～6月4日)は、6:00の作業終了時に44 と交通開放に対して問題ない温度であったが、その後の日射により11:00には63 まで上昇したため、空港管理者との協議により、翌日からは散水車およびタイヤローラによる散水冷却を実施するとともに、8:30まで冷却時間を確保し、交

通開放を9:00とした。

その結果、交通開放時に舗装体の温度によるトラブルはなく、第1工程を完了することができた(図-17)。

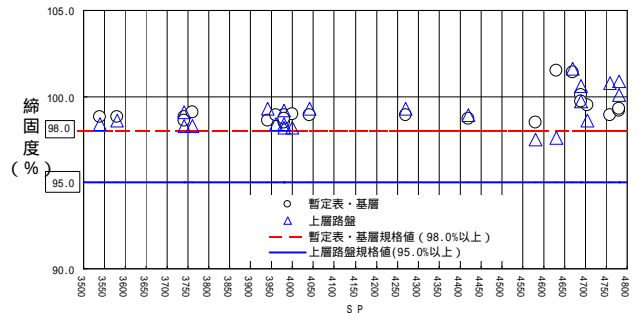
図 - 18 締固め度 (本工事)

第1工程の厚さ26cmの上層路盤、および厚さ16cmの暫定表層・基層は、所定の密度を確保するために、試験施工で確認された機械の組合せと転圧回数にて施工した。その結果、各々の規格値を満足する締固め度が得られた(図-18)。

また、暫定表層・基層では、練上がり目標温度130の中温化混合物と練上がり目標温度110の中温化混合物を場所によって使い分けしたが、いずれも規格値98.0%以上を満足する締固め度であった。

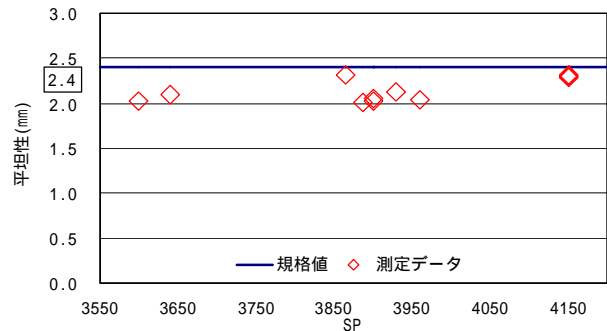
図 - 19 平坦性 (本工事)

本工事では施工継目部の余盛り厚に注意を払うとともに、締固め機械の方向変換を工区外で行う等の工夫をした結果、標準偏差値で2mm以上とやや不陸が生じたものの、全レーンで規格値を満足することができた(図-19)。
