## 切土法面直下の路側に設置された防護柵にかかる堆雪圧

### Snow Pressure on a Guard Rail Located by Roadside Below Cutting Slope

近年、北海道において切土法面直下のガードレールが融雪後に脱落する被害が認められている。その破損に至るメカニズムや時期、このときの応力等について未解明な部分が多いため、筆者らは被害報告のあった上川地方において調査を行った。

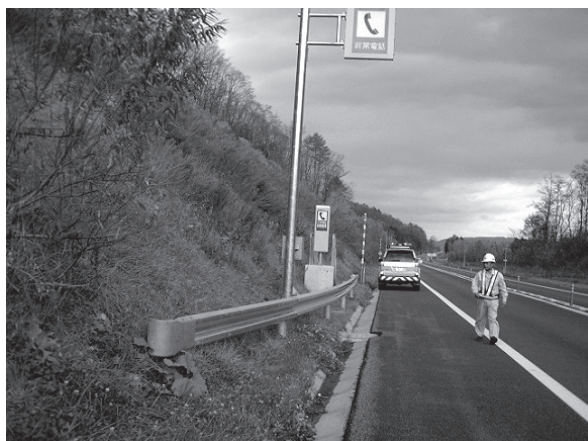
写真-1 切土部に設置されているガードレール

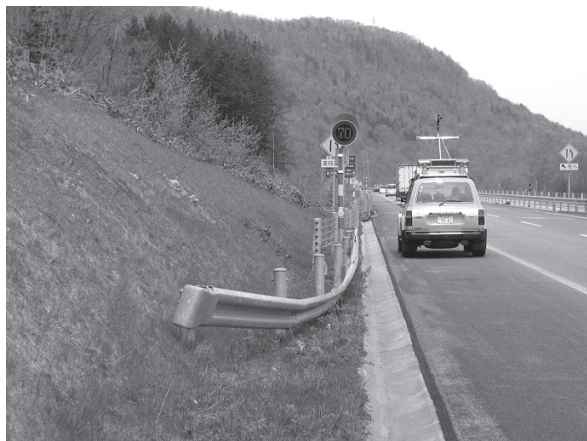
写真-2 脱落状況

被害のあったガードレールは26箇所のうち15箇所であった。被害状況はブラケットの破損によりビームが脱落している例が多かった(写真-2)。脱落まで至らなかったものでもブラケットの変形が認められた。一方、ガードレール支柱、あるいはその基礎部から損傷を受けている例は外見上ほとんど見られなかった。

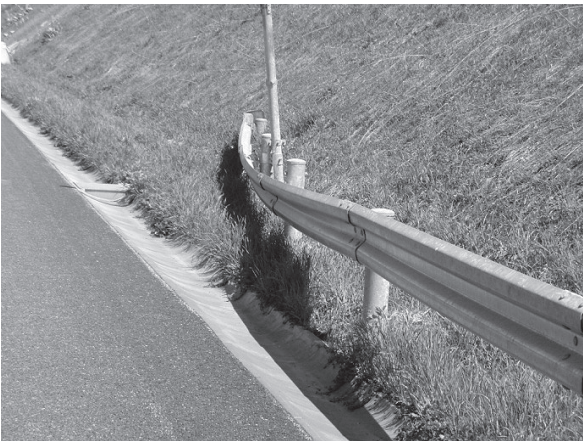
写真－３ ガードレールの脱落状況

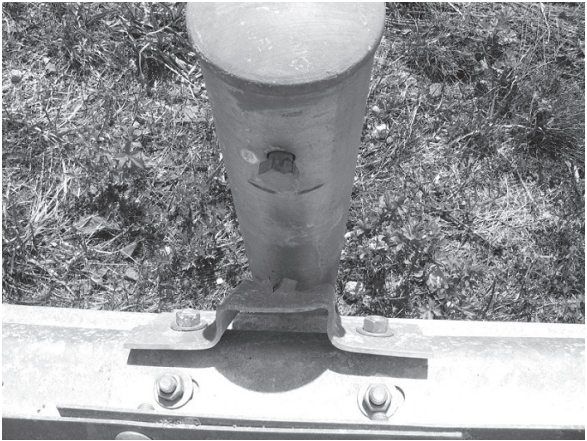
ガードレールのビームはブラケットを介して支柱にボルト１本で締結されている。ボルトは直径20mm (M20)である。完全に脱落している事例ではボルトの押し抜き破壊によってブラケットのボルト穴が拡大し脱落していた(写真－４)。ボルトそのものの損傷はほとんど無い(写真－５)。

写真－４ ブラケットの破損状況

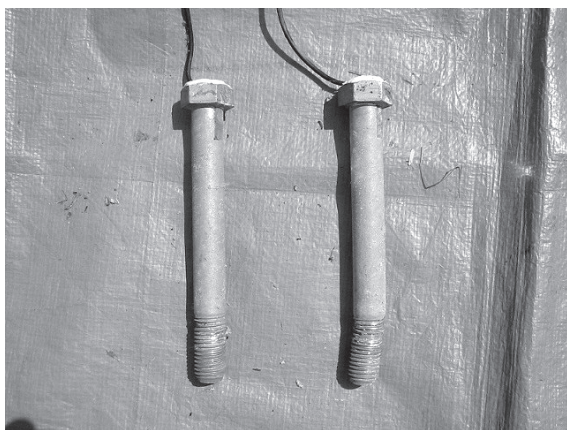
写真－5 脱落したボルトの状況  
(写真提供：北海道開発局旭川道路事務所)

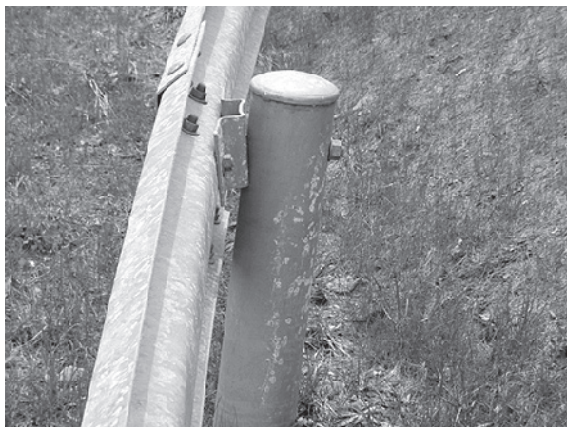
脱落までしていない事例では、ガードレール上部が道路側に変形している例が見られる(写真－6)。このことから、除雪圧が直接ガードレールに作用したのではなく、除雪雪堤も含めた斜面堆雪からクリープによりガードレールが押されたものと推察できる。

写真－6 板の上部から下向きに変形している状況

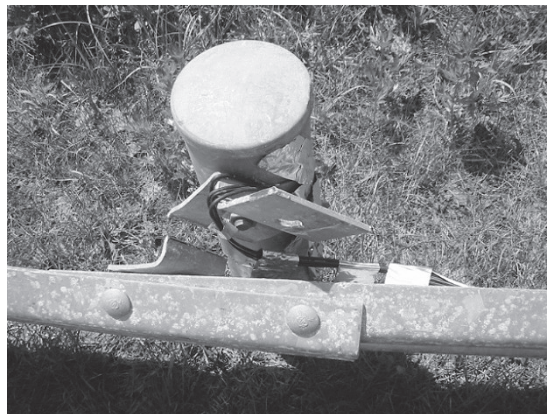
これらの応力挙動から推測すると、2月14日にボルト穴の一部が破損してガードレールが脱落し、応力開放が起こり、一時的に堆雪とビームとの間に空隙ができ応力が低下した後、圧密、焼結等の堆雪変形により再びビームと接触、雪圧が再び掛かり、3月9日に完全に脱落したものと考えられる。

写真－7 雪圧測定した支柱(脱落後)
