## 5—8. 重大事故発生箇所における迅速な対応

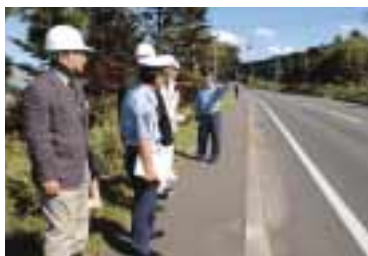
平成16年8月に一般国道5号八雲町山越・野田生地区のランブルストリップス未設置箇所で、2件の正面衝突事故による併せて6名の死者を出す重大事故が発生した。9月3日には、北海道開発局、北海道大学、北海道警察、八雲町などに寒地土木研究所も加わり事故現場を立会し(写真5-17)、対策を協議した。当該地区は海岸線とJR線に挟まれた地区で、道路用地拡幅や中央分離帯の設置が難しく、有効な対策は、ランブルストリップスの設置以外に無く、各機関が連携した以下の対策が実施された。

写真5-17. 現地立会

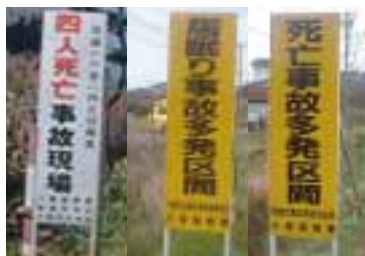
写真5-18. 交通死亡事故看板の設置

- ・ 9月16日 交通死亡事故看板を設置(八雲町)(写真5-18)
- ・ 10月25日 追越し禁止区間に変更(北海道警察)(写真5-19)
- ・ 11月1日 ランブルストリップスの設置(北海道開発局)(写真5-20)

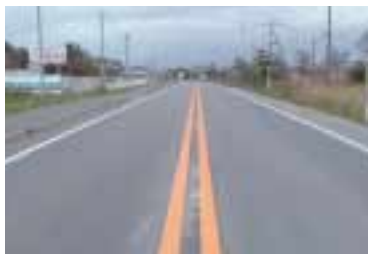
写真5-19. 追越し禁止区間に変更

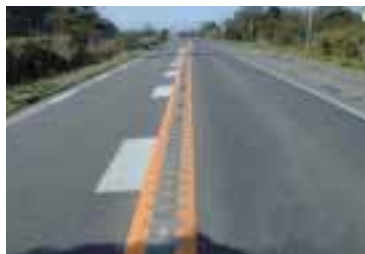
写真5-20. ランブルストリップスの設置

正面衝突事故防止効果をより高めるために、一部区間には、写真5-20のように車線両端に滑り止め舗装を施工した。事故発生からわずか3ヶ月以内に対策が完了し、このような迅速な対応は、ランブルストリップスの長所の一つと言える。
