ダイヤモンドグラインディング工法によるすべり対策技術

寒地道路保全チームでは、既設のトンネル内コンクリート舗装のすべり対策技術として「**ダイヤモンドグラインディング工法**」の提案を行いました。現在、北海道内の既設トンネル内舗装のすべり対策として活用されています。

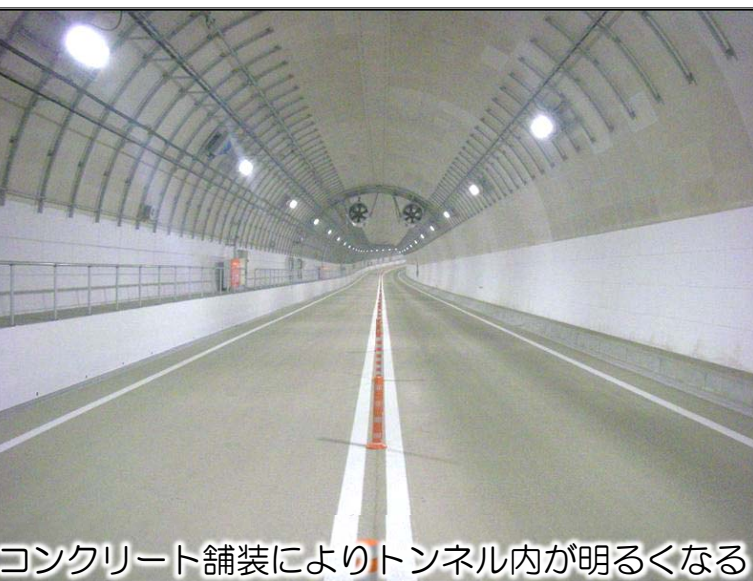
コンクリート舗装によりトンネル内が明るくなる

トンネル内はドライバーの視認性を確保するために明るくする必要があります。そのため、アスファルト舗装よりも光を反射するコンクリート舗装が多く利用されています。

また、アスファルト舗装より照明コストを下げることも可能となります。

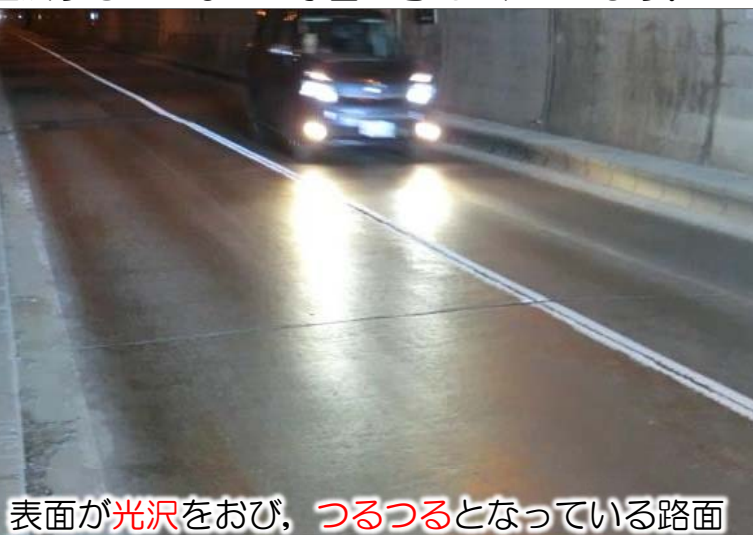
表面が**光沢**をおび、**つるつる**となっている路面

トンネル内のコンクリート舗装はすべり抵抗値が低下する場合があります。知られています。

その原因は、供用にもないタイヤ走行部の舗装表面がタイヤにより磨かれることや、舗装表面にカルシウムの結晶（カルサイト（ CaCO_3 ））が生成することなどが原因と考えられています。

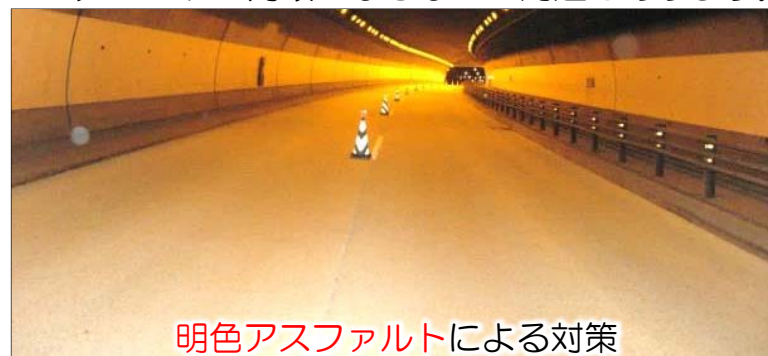
明色アスファルトによる対策

コンクリート舗装に明色アスファルト混合物をオーバーレイすることにより、すべり対策を行う方法がとられる場合があります。対策効果は大きいですが、コストが高額となるなどの問題もあります。

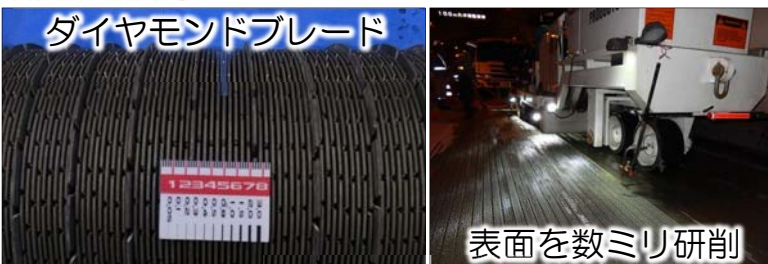
ダイヤモンドブレード

表面を数ミリ研削

ダイヤモンドブレードにより凹凸に研削された骨材が露出させることにすべり対策を行う「**ダイヤモンドグラインディング工法**」の適用性を試験施工等により検証し、対策効果および効果の持続性を確認しました。また、冬期路面对策としても有効な対策であることを確認し、北海道内の既設コンクリート舗装のすべり対策技術として採用されています。

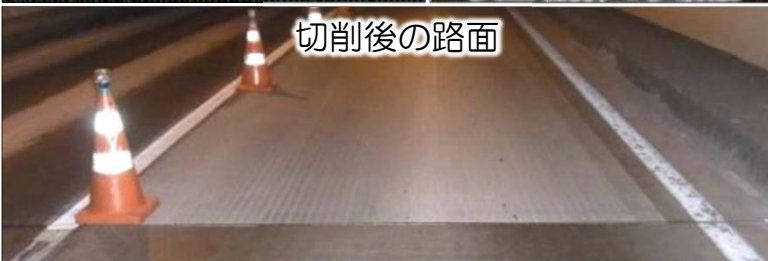
切削後の路面

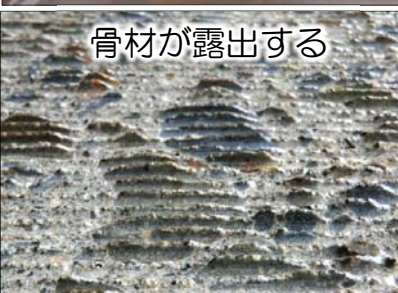
骨材が露出する
