アスファルト舗装発生材の有効利用に関する研究

この研究では、アスファルト舗装発生材を凍上抑制層材料などの舗装材料として、有効利用する方法について検討しています。

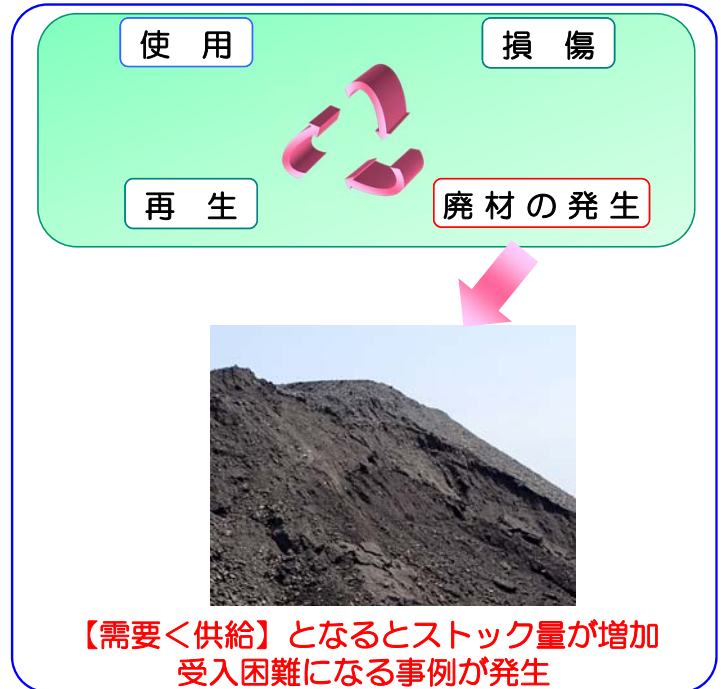
舗装発生材の発生量が、アスファルト舗装材料としての需要量を上回ると、受入施設のストック量が増加していきます。最終的に、これ以上受入ができない状態となり、痛んだ舗装をはがしても、受け入れてくれる施設がなくなってしまうケースが生じています。

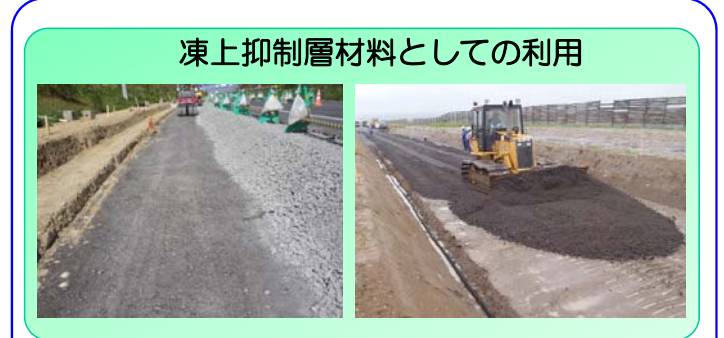
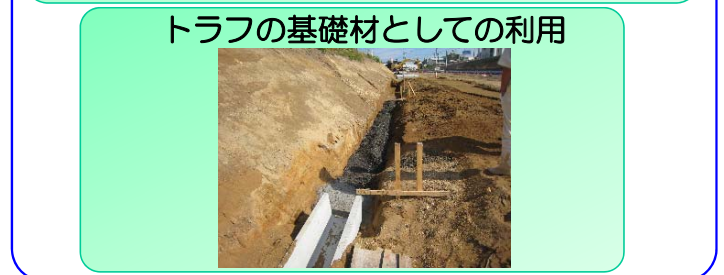
これまでのところ、支持力の大きな低下は確認されておらず、通常の方法である切込砕石と同等の値で推移しています（右図参照）。

アスファルト再生骨材は、高温になるとアスファルト部分がやわらかくなり、支持力が低下することが知られています。道北地域においても、夏期には外気温の上昇や日光により、舗装の内部も温められます。このため、夏期の支持力を継続的に計測しています。
