道路を横断するエゾシカの行動特性の把握について
- ITS 技術を活用したエゾシカとの交通事故対策に向けて -

Understanding the Behavior of Ezodeer on Roads:
Toward ITS Countermeasures to Prevent Ezodeer Induced Road Accident

2003 年 7 月

北海道開発土木研究所
防災雪氷研究室

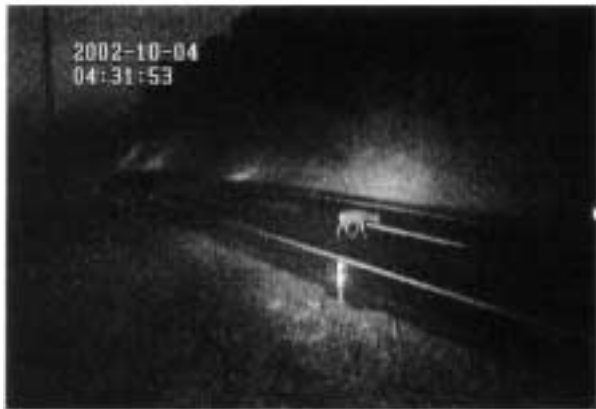
写真 - 1 エゾシカ(雌) 横断状況

カメラにより捉えたエゾシカの横断状況は写真 - 1 のとおりである。この動画像からエゾシカの道路出現状況(日時、個体数、横断方向、行動など)を把握する。

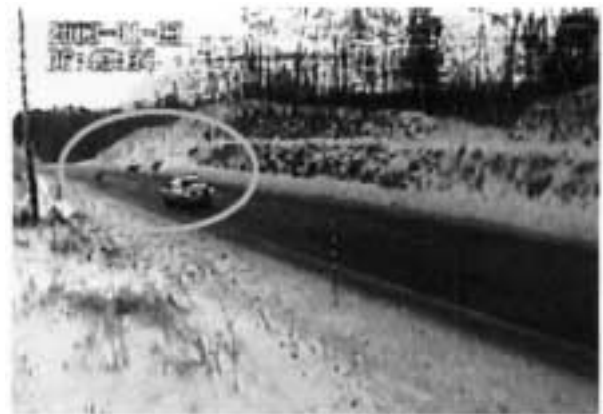
写真 - 2 エゾシカと車両とのニアミス状況

今回、2002/9/27-2003/3/14 の約5ヶ月半の間にエゾシカと走行車両とのニアミスを34回確認しており、この状況の一例が写真-2のとおりである。

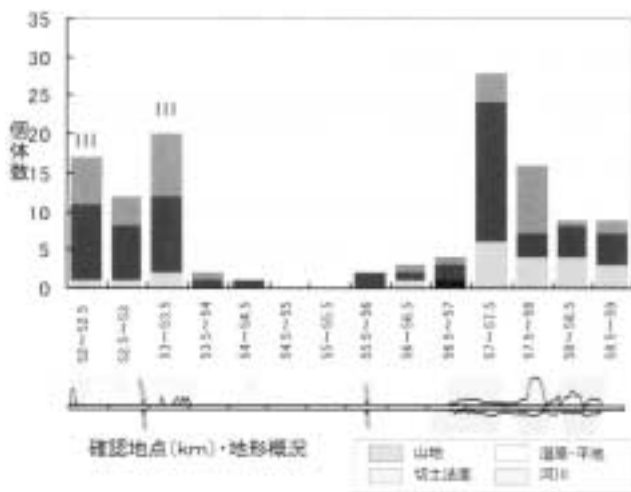
図 - 6 エゾシカ確認地点(10月&11月)

図-6は、エゾシカの確認個体数を確認地点毎(500m毎)に整理したものである。グラフの下の図は、道路周辺の地形概況を複式的に示したものである。この図から、エゾシカ確認区間の結果と対象区間周辺

の地形状況との関係を見ると、確認個体数が比較的多い区間(kp52-53.5km や kp57-59km)は山地や切干地形の箇所であり、確認数が比較的小さい区間(kp53.5-57km)は湿原・平地の箇所であることがわかる。調査が4日間と少ないが、この結果から推測すると、山地区間で確認が多いのは樹木が生えておりエゾシカが道路の近くまで来ても身を隠すことが出来ること、また周囲より小高くなっているため状況を把握し易いこと、地面が固く歩行し易いこと、そしてねぐらと地形的に連続し移動経路が短いことが考えられる。その他切土法面の箇所では餌となる植物があり誘引されていることも考えられる。

- 1) 図-2より出現個体数は12月中旬から1月末にかけて多い。
- 2) 図-3, 7より日没頃から夜明け前(16時~6時頃)に多く出現・横断している。
- 3) エゾシカ横断について方向と時間帯、方向と個体数にある決まった傾向が見られる。
- 4) エゾシカと車両とのニアミスは日没前後(16時~20時)が多い。
- 5) 図-6から対象区間では出現地点は、山地や切土地形の箇所が多く、平地・湿地の箇所と比較的小さい。

そのほか、今回実施したカメラによるエゾシカ監視調査手法については、図 - 6 から設置地点 (kp57.8km) は、確認個体数の一番多い区間であり、妥当であったこと。図 - 2, 3, 6, 7 からカメラ監視と巡回観察の調査結果が同様の出現傾向を捉えたこと。客観的な出現状況(日時、頭数、横断方向、行動など)を把握出来たことから有効な調査手法と言える。
