明日の北国のモビリティのために
独立行政法人 北海道開発土木研究所

寒冷地AHSのサービス内容

センサ技術に関する実験状況

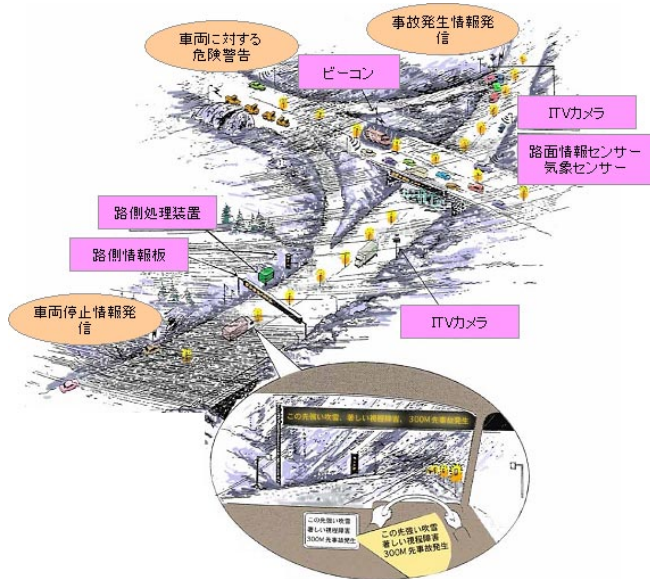
寒冷地AHSの全体イメージ

我が国では、ITSの標準設計図とも言うべきシステムアーキテクチャ(SA)が1999年に策定されました。その後、建設省(現 国土交通省)では、SAに基づき、かつ効率的なITSの導入を進めるため、9つのITSサービスについて、展開のガイドラインを検討しました。この中で北海道開発土木研究所では、「寒冷地AHS」のガイドライン検討を国土技術政策総合研究所の協力の下に行ないました。

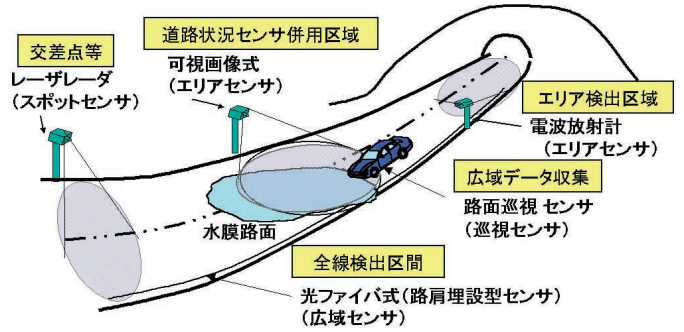
路面状況把握センサ

現在のところ、5状態(乾燥、湿潤、水膜、積雪、凍結)の検知が可能です。さらに、北海道の冬期道路において安全走行に大きな影響を及ぼす「非常にすべりやすい路面」の検知にむけて研究を進めています。

なお、路面状況把握センサは、引き続き札幌市近郊の国道230号中山峠にもセンサを設置して検知精度と耐久性の検証を行っています。

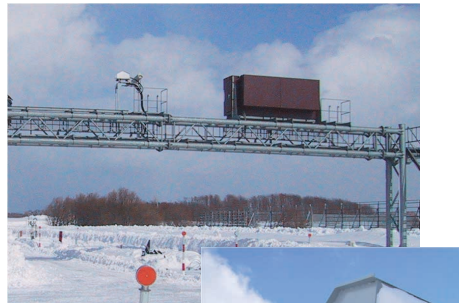
歩行者検知センサの実験
(石狩吹雪実験場)

石狩吹雪実験場では、道路状況把握センサの機能検証、レーンマーカーの機能検証、歩行者検知センサの機能検証、および路面状況把握センサの機能検証に関する実験が行われました。
