積雪寒冷地特有の舗装の損傷

積雪寒冷地特有の舗装損傷要因

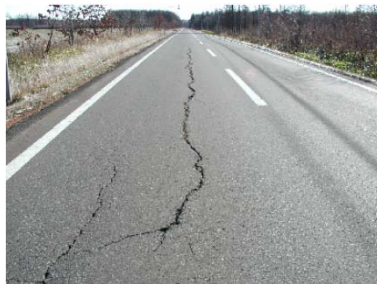
1. 凍上ひび割れ

- ・道路の縦断方向のクラックとして確認される。
- ・冬期間に路床土が凍結し、氷晶が発達し、路面を隆起させるために発生する。

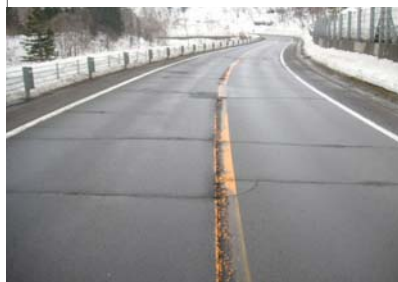
2. 低温ひび割れ

- ・横断方向に、ほぼ一定間隔に発生し、経年的に増える。
- ・急激な温度低下に伴う舗装体の収縮に起因し、極めて寒冷な地域に多く発生。

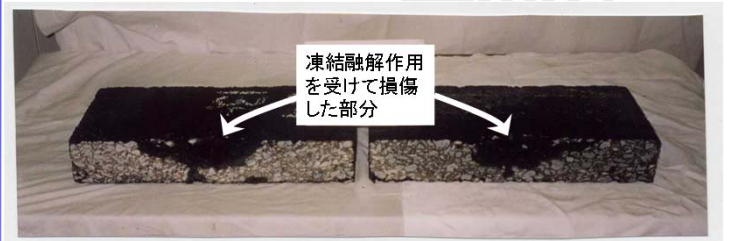
3. 凍結融解による損傷

- ・アスファルト混合物は凍結融解作用によって空隙率が増加する傾向を示す。空隙率の増加に伴いアスファルト混合物の強度が低下して骨材が飛散したり、ひび割れが進展するなどの損傷が発生する。

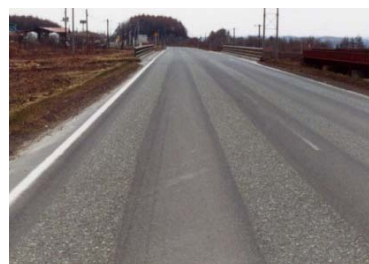
4. 摩耗によるわだち掘れ

- ・冬期に、タイヤチェーン等により表層アスファルト混合物が摩耗して発生。
- ・現在は一冬あたり平均1mm未満程度の摩耗量であるが、スパイクタイヤの装着率が高かった頃は、一冬で平均10mm前後の摩耗が発生したことがあった。
