積雪寒冷地におけるコンクリート舗装の研究

寒地道路保全チームでは、耐久性が高く、国内で材料を自給できるコンクリート舗装を積雪寒冷地で利用するための研究を行っています。

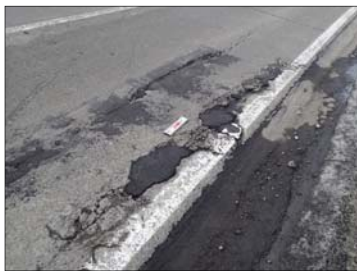
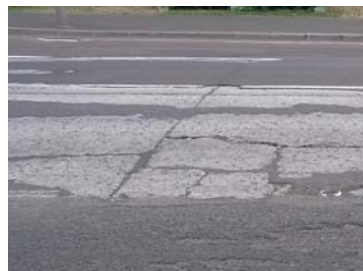
損傷の事例

コンクリート舗装は、一度、損傷が発生すると根本的な修復が難しい舗装です。左下の写真は凍上の影響と見られる道路縦断方向に発生したひび割れを補修した箇所です。アスファルト舗装で穴埋めを行っていますが、すぐに剥がれてしまいます。右下の写真は亀甲状のひび割れが発生した箇所です。コンクリート舗装自体の修復は難しく、アスファルト舗装を上から敷く対応がとられています。
