# 寒冷地空港舗装の耐久性向上に関する研究

北海道では積雪寒冷な気象条件のため空港舗装の耐久性等に影響を与えています。本研究では、北海道の空港舗装に関する様々な課題に対して検討を行いました。空港舗装のプリスタリング対策工法については、室内試験や試験施工の結果から、大粒径アスコンの活用、表層の混合物の空隙率を3%以上確保する配合設計等の対策工法を提案し、寒冷地空港の対策工法として現場で反映されています。

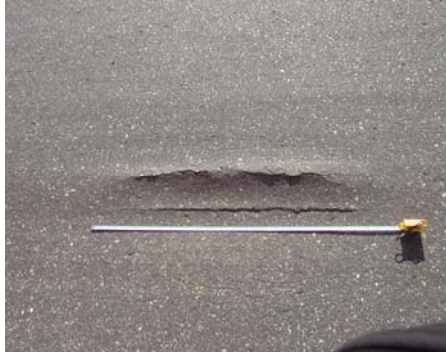
プリスタリング現象は夏期の舗装体温度が高い時に舗装体が膨れ上がる現象です。舗装体に水分が含まれていたり、舗装体の空隙率が低下している場合に発生しやすくなります。

写真-1 滑走路に発生したプリスタリング現象

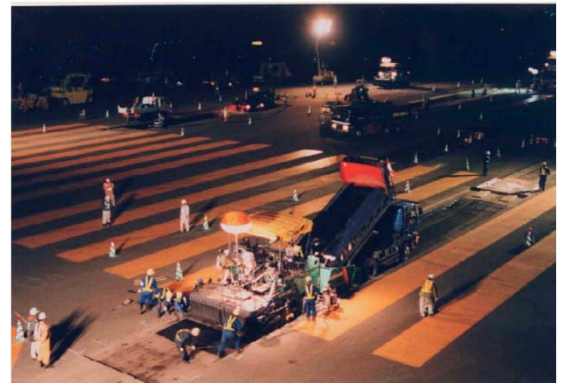
写真-4 大粒径中温化アスコンの施工状況

A空港の滑走路はプリスタリング現象や施工継ぎ目から浸入した水の影響からアスコン層の粒状化が発生しました。対策工法としては、空港が閉鎖している夜の時間帯に日々復旧が可能な大粒径中温化アスコン(骨材の最大粒径30mm、通常混合物より30～50℃混合温度の低い混合物)を採用し、対策工を実施しました。施工後の供用性状は良好な路面状態を維持しています。
