# 弾丸道路 舗装開削調査 舗装採取コアの室内試験

## 調査目的

供用されてから50年経過した弾丸道路の舗装について切取り供試体を採取し、舗装材料の長期的な劣化や耐久性について評価を行う。

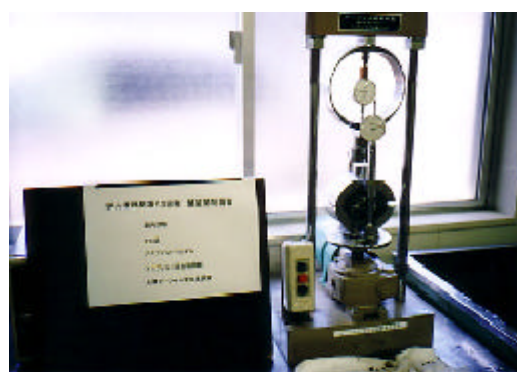
マーシャル安定度試験状況

切取り供試体の厚さを一定にすることが困難であったため、今回は「アスファルト舗装要項（昭和36年度版）P158」を使用し、安定度を補正した。アスファルトマカダムについては十分な厚さを有していたが、中粒式アスコン、細粒式アスコンは、規定の厚さを有していなかった。試験結果を以下に示す。

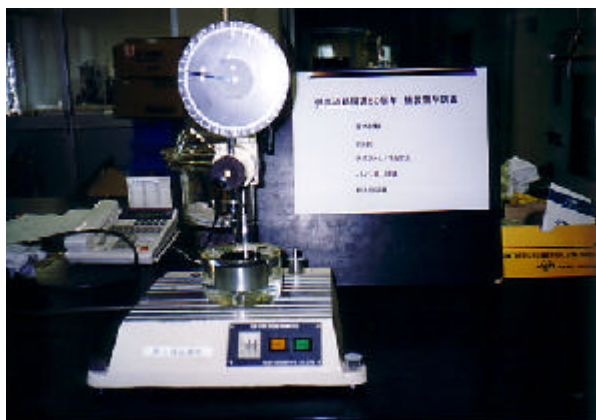
針入度試験状況

針入度試験は、アスファルトの硬さを表す指標として行った。試験を行った、3種類とも針入度が30程度であり設計針入度に比べ、かなり小さい値となっていることから、大幅に劣化していると考えられる。

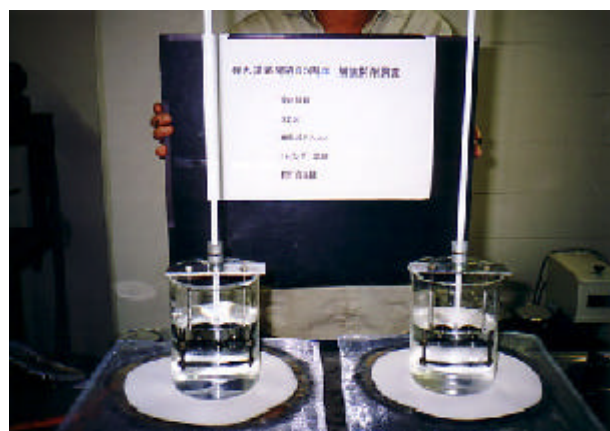
軟化点試験状況

軟化点試験は、アスファルトのコンシステンシー（流動）を表す指標として行った。試験の結果、いずれの供試体も軟化点は55 程度であり、新材よりも多少高い傾向にあった。この試験については、劣化の影響が少ないと考えられる。

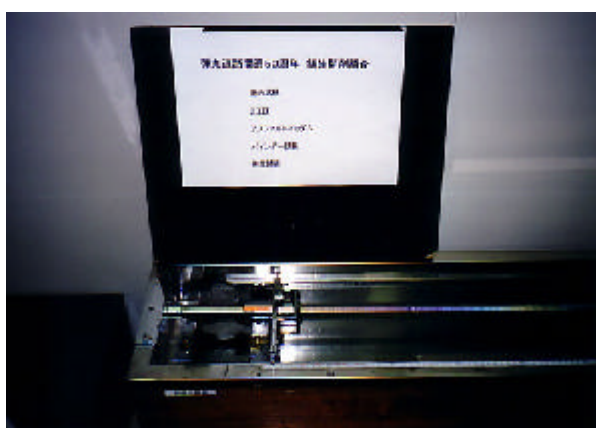
伸度試験状況

伸度試験は、アスファルトの延性（伸びる割合）を求めるために試験を行った。伸度試験の結果、いずれの供試体も6～10程度となった。劣化する前は100以上の値であったため、大幅に劣化していることが分かる。

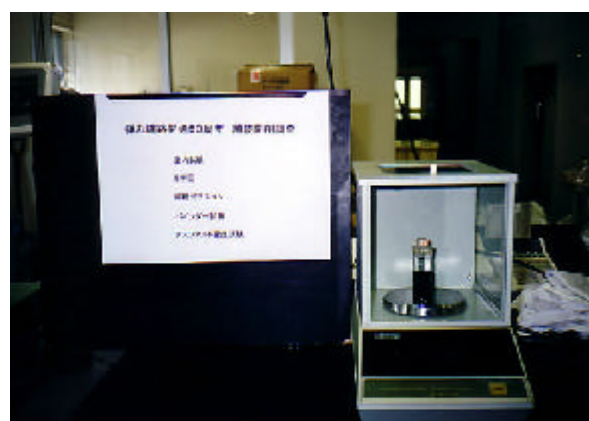
アスファルトの密度試験状況

アスファルト密度試験については、劣化によるアスファルトの比重への影響を検討するため試験を行った。試験の結果いずれの供試体も新製品の規格を満足していた。この試験からは、劣化による影響を読みとることができなかった。

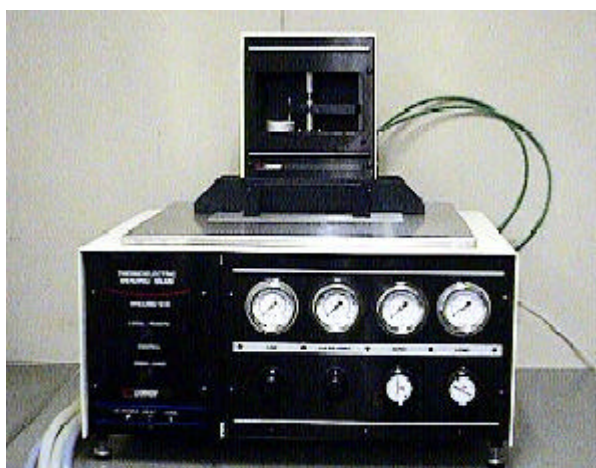
B B R 試験装置

BBR試験はアスファルトの低温時におけるひびわれ易さを調査するものである。データは解析途中のため、-6 °C における性状値を示す。

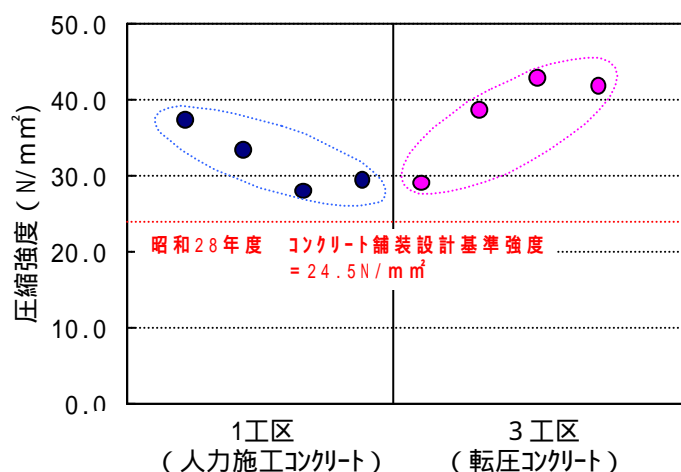
図 切り取りコアの圧縮強度

コア別の圧縮強度の試験結果を下図に示す。圧縮強度のばらつきは、1工区より3工区の方が大きい。1工区および3工区のすべての切取りコアにおいて、昭和28年度の設計基準強度  $f_c = 24.5 \text{ N/mm}^2$  満足していた。特に3工区は重交通であったため、高い曲げ強度を必要として転圧コンクリートを採用していたが、当時の曲げ強度の基準値である  $f_b = 3.64 \text{ N/mm}^2$  を満足するとともに、現在の「セメントコンクリート舗装要領」や、「転圧コンクリート舗装技術基準(案)」の基準値をも満足する結果となっている。

どちらの工区も規格を満足していた。転圧コンクリートの方が強度が高い状態にあった。

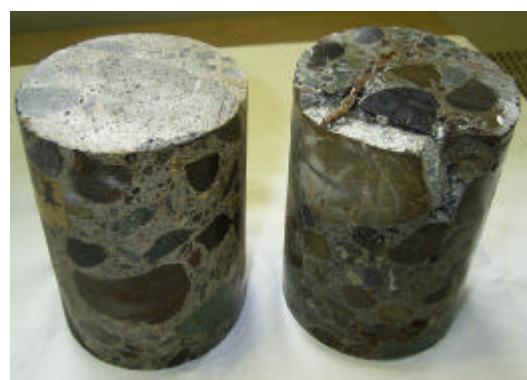
写真 切り取りコア  
(左:1工区、右:3工区)

1工区および3工区における、切り取りコアの状況を右上の写真に示す。写真中右側のコア上面にはひび割れ防止のために入れた鉄網と、付近に発生したあばた(締め固め不足による空隙)が見られる。
