豪雪時における雪崩危険度判定手法に関する研究

雪崩危険度判定手法の主な研究内容

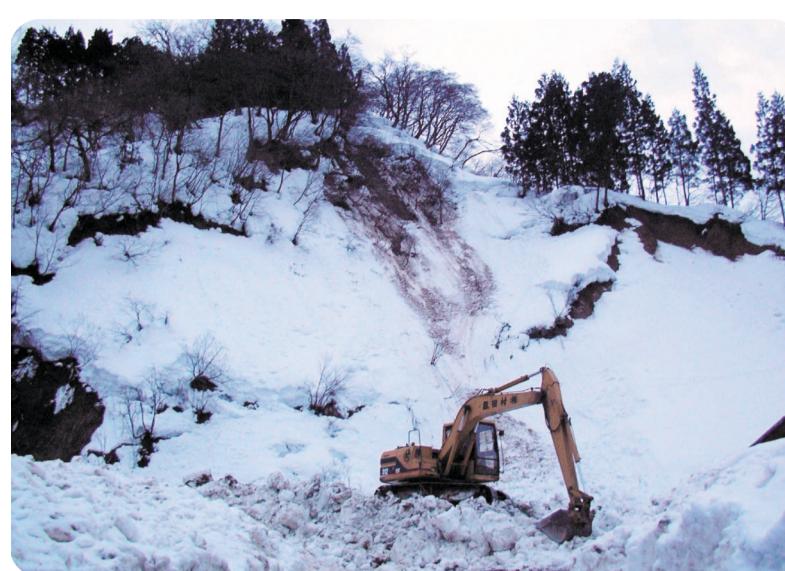
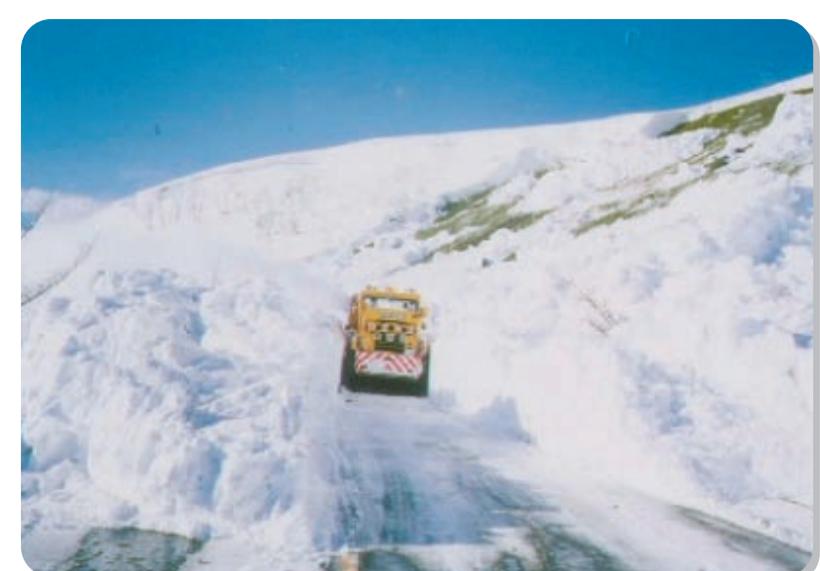
▲雪崩の発生事例(左)本州の雪崩事例(右)北海道の雪崩事例

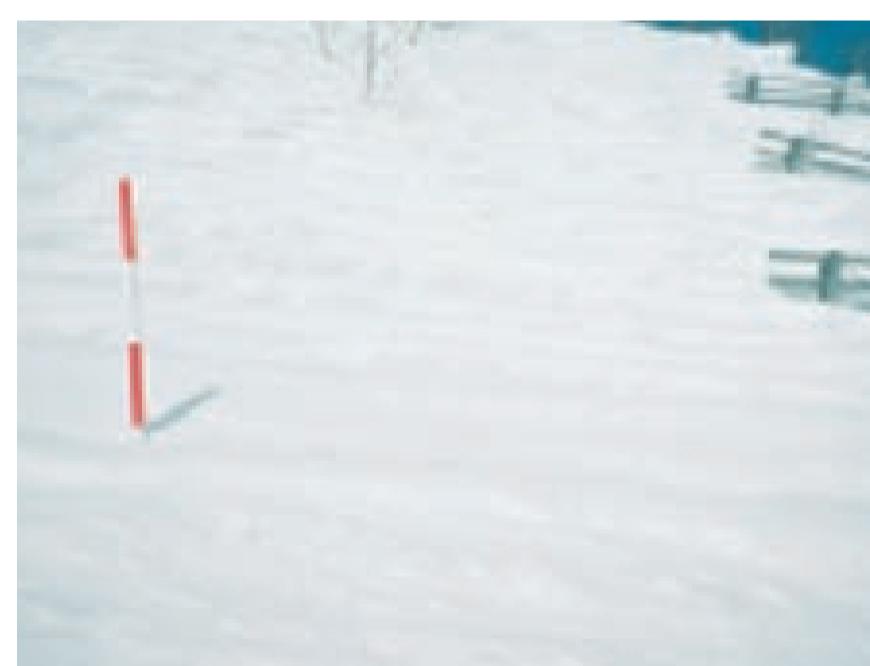
▲スノーポールによる斜面積雪の監視

豪雪時の危険箇所点検手法検討

- ↓ 事例分析
- ↓ 点検時の積雪及び降雪、斜面規模、雪崩タイプ、アクセス条件に応じた点検手法の提案

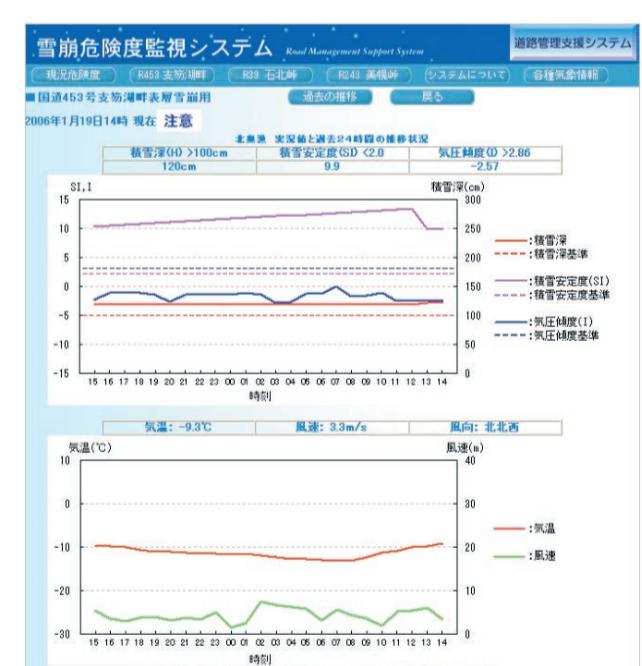
▲雪崩危険度監視システム(イメージ)

リアルタイム気象情報による危険度評価手法の検討

- ↓ リアルタイムな気象情報などを活用した雪崩発生の危険度評価手法の検討
(レーダ降水量、アメダスデータ、道路気象情報)

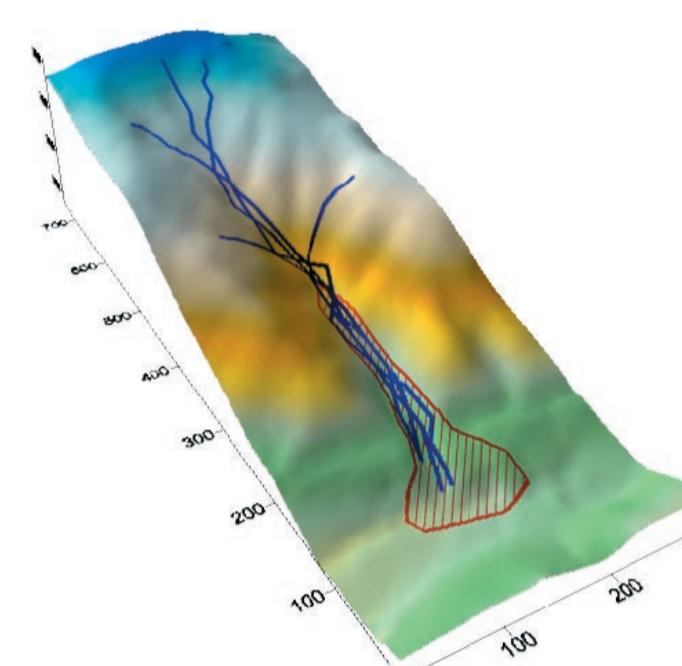
▲雪崩シミュレーションの例

細密空間情報を活用した危険区域設定手法の検討

- 雪崩発生点 地形データ
- ↓ 従来のシミュレーションモデルの改良
- ↓ 雪崩到達範囲の確率分布

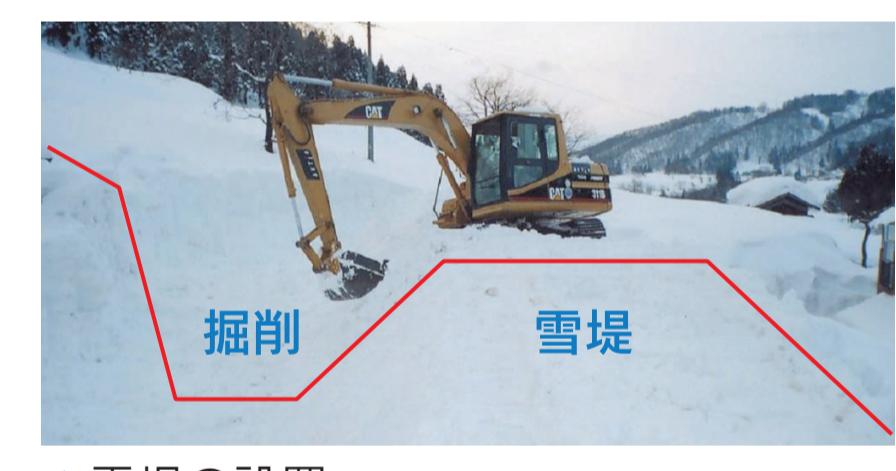
▲雪堤の設置

- 雪庇の除去手法 → 安全で効率的
- 雪堤の設置
- センサ・監視システムの提案
- すり抜け雪崩などへの対策工法の改良

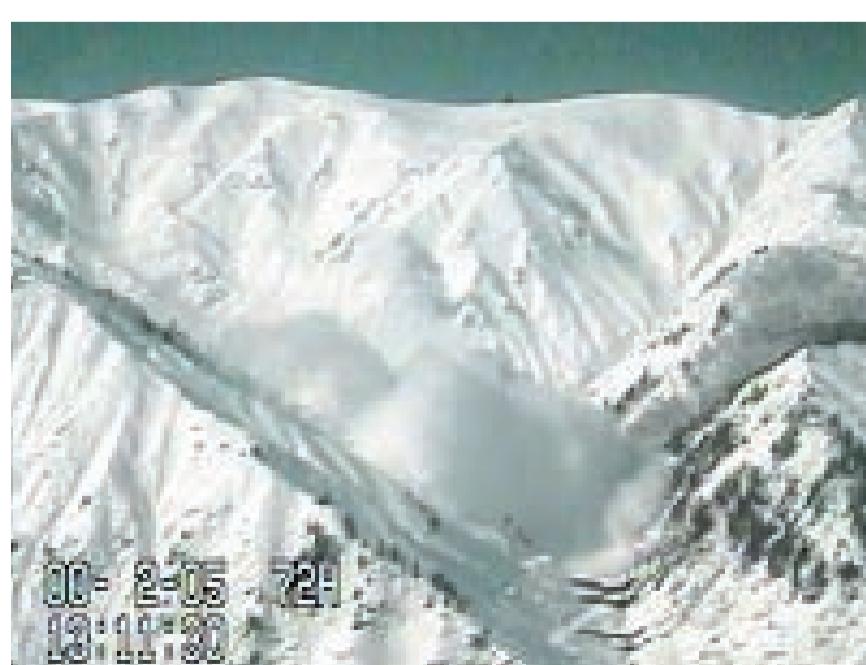
▲雪崩観測地で発生した乾雪表層雪崩(2000年2月5日長野県白馬村八方尾根、最大先端速度37m/s、流下距離2550m)

雪崩危険度や危険区域を予測するために、現地観測(新潟・長野)で雪崩の発生日時・規模・速度・到達範囲などのデータを収集しているほか、航空レーザー計測によって雪崩発生斜面の積雪状況を広範囲に精度よく測定し、雪崩運動シミュレーション等の解析に活用しています。

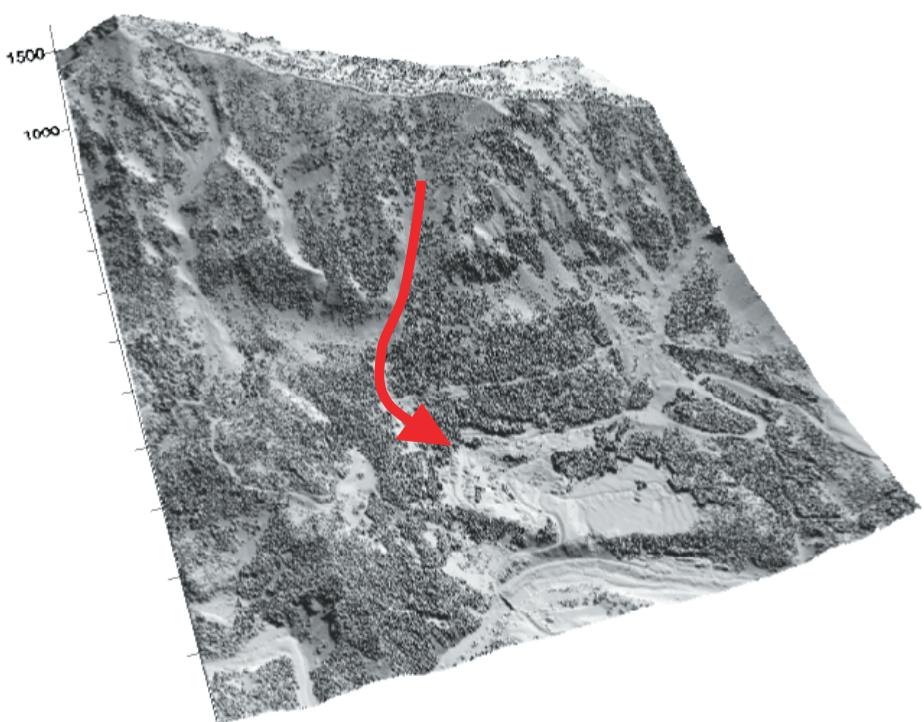
▲レーザー計測による雪崩発生斜面の3次元データ(矢印は2006年2月5日長野県栄村屋敷地区の雪崩の経路)

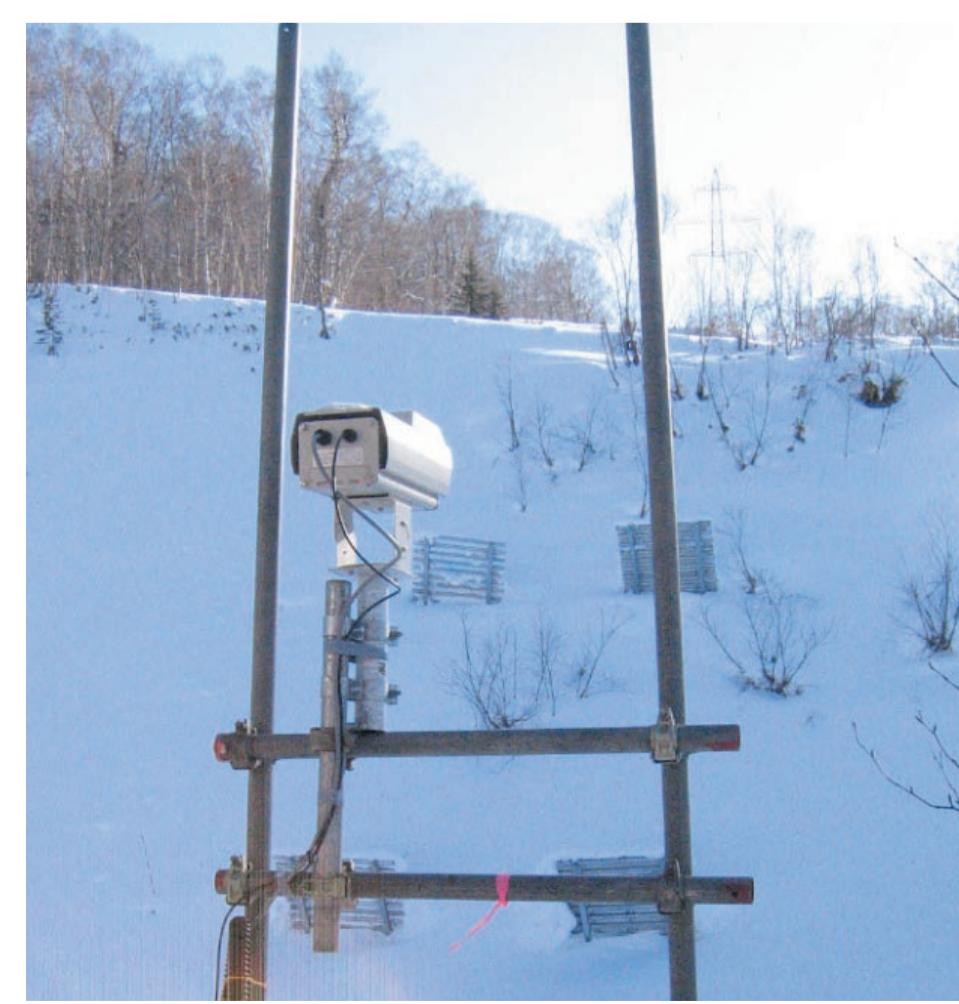
▲監視カメラを用いた雪崩観測

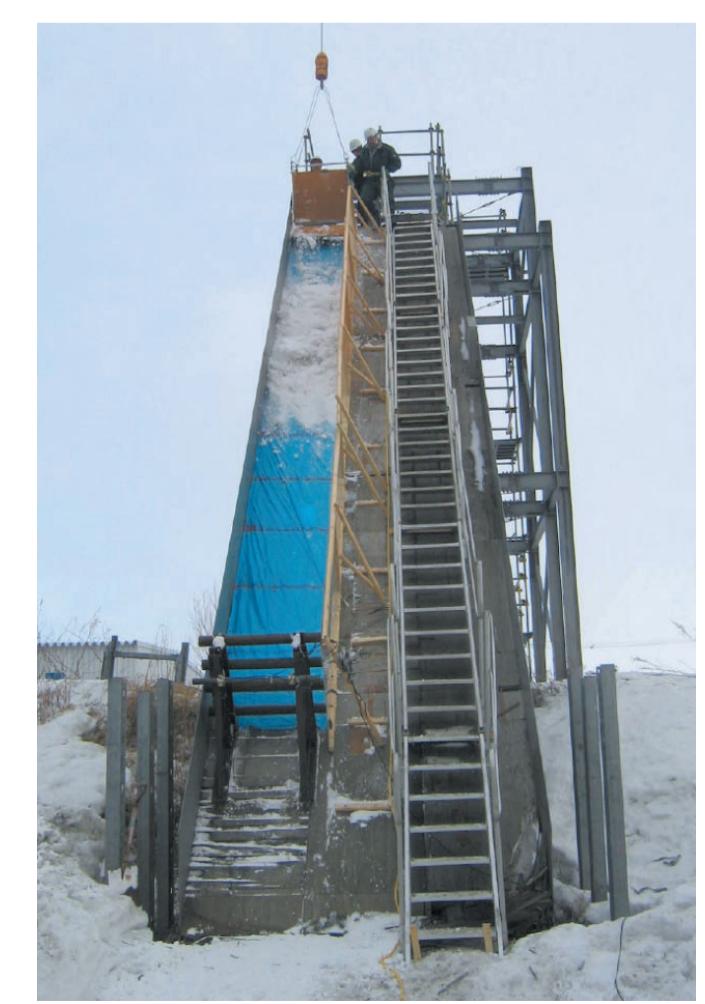
▲野外スロープを用いた雪崩実験
