# 吹きだまり対策に関する研究

## Snowdrift Countermeasures

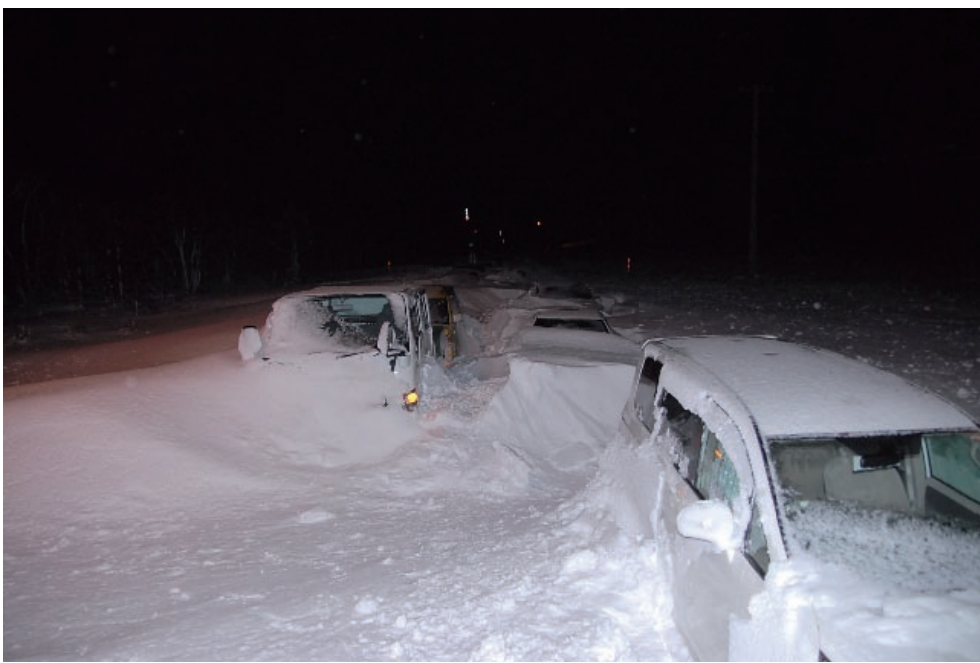
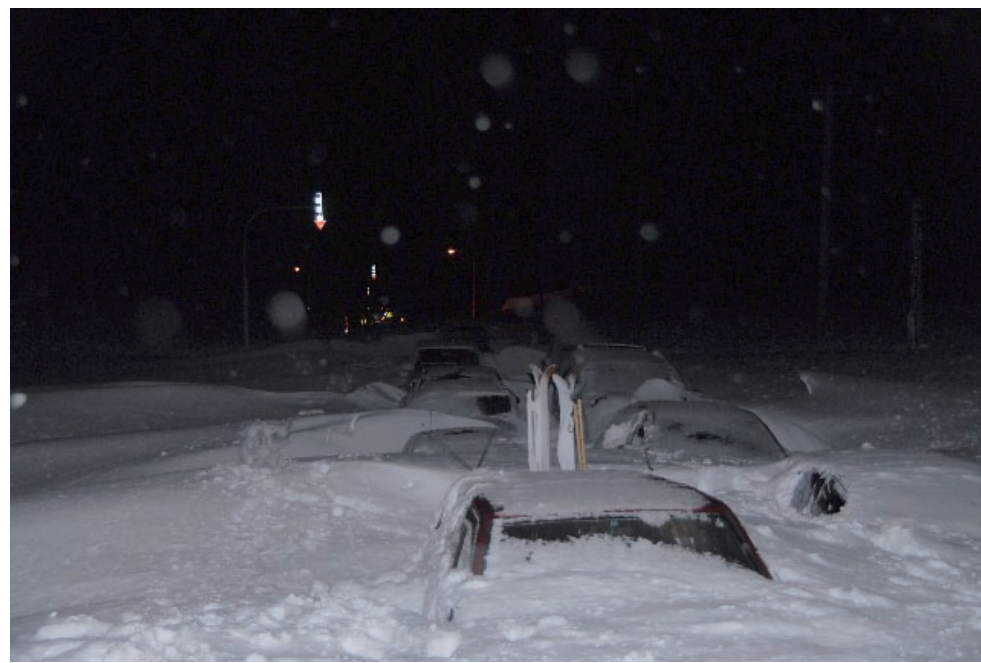
▲吹きだまりによる車両の立ち往生  
Vehicles trapped in snowdrifts

国道 336 号えりも町 (H22.1.5-6) (室蘭開発建設部提供)  
National Highway 336 in Erimo Town (January 5 - 6, 2010)  
Source: Muroran Development and Construction Department

近年、急激に発達した低気圧により、多くの車両が立ち往生する吹きだまり災害が発生しています。2013年3月2日から3日には、北海道全域で大荒れの天候となり、道東地方を中心に9名の死者を出す惨事となりました。また、2010年1月にはえりも町で車両50台が、2月には新潟市で100台が吹きだまりにより立ち往生する等、吹きだまり災害の防止が喫緊の課題と課題となっております。

In recent years, there have been snowdrift-related disasters in which many vehicles were trapped in snowdrifts caused by snowfall from abruptly developed low-pressure systems. During the severe snowstorm that hit all of Hokkaido from March 2 to 3, 2013, tragic disasters occurred, mainly in Eastern Hokkaido, when snowdrifts resulted in 9 fatalities. The prevention of snowdrift disasters became a particularly urgent issue after 50 vehicles were trapped in snowdrifts in Erimo Town in January 2010 and 100 vehicles were trapped in snowdrifts in Niigata City in February 2010.

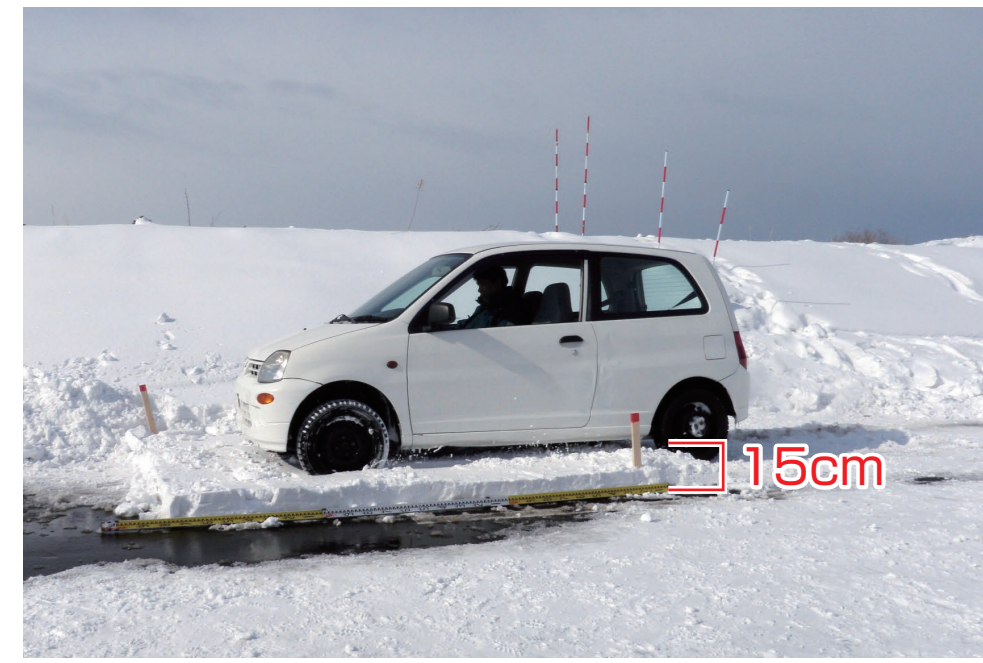
▲吹きだまり深さ 15cm：発進可能  
15cm-deep snowdrift:  
Starting from a standstill is possible.

道路上にどの程度の深さの吹きだまりができた場合に、自動車の走行が困難となるのかについて把握するため、実際の吹きだまりを切り取り整形し、車両の発進実験を実施しました。その結果、深い吹きだまり (20cm) では、発進が困難となることが判りました。

To determine the snowdrift depth at which cars become snowbound, we conducted a car departure test in snowdrifts whose depth we adjusted by making cuts. The experiment revealed that the car became incapable of starting from a standstill at the snowdrift depth of about 20cm.

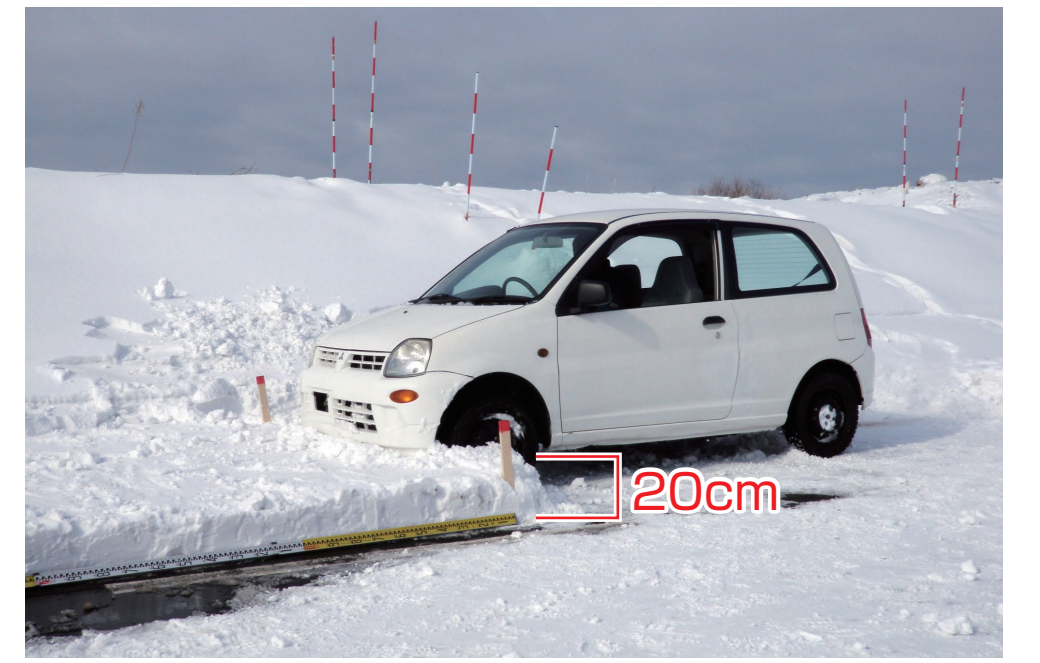
▲吹きだまり深さ 20cm：発進不能  
20cm-deep snowdrift:  
Starting from a standstill is impossible.

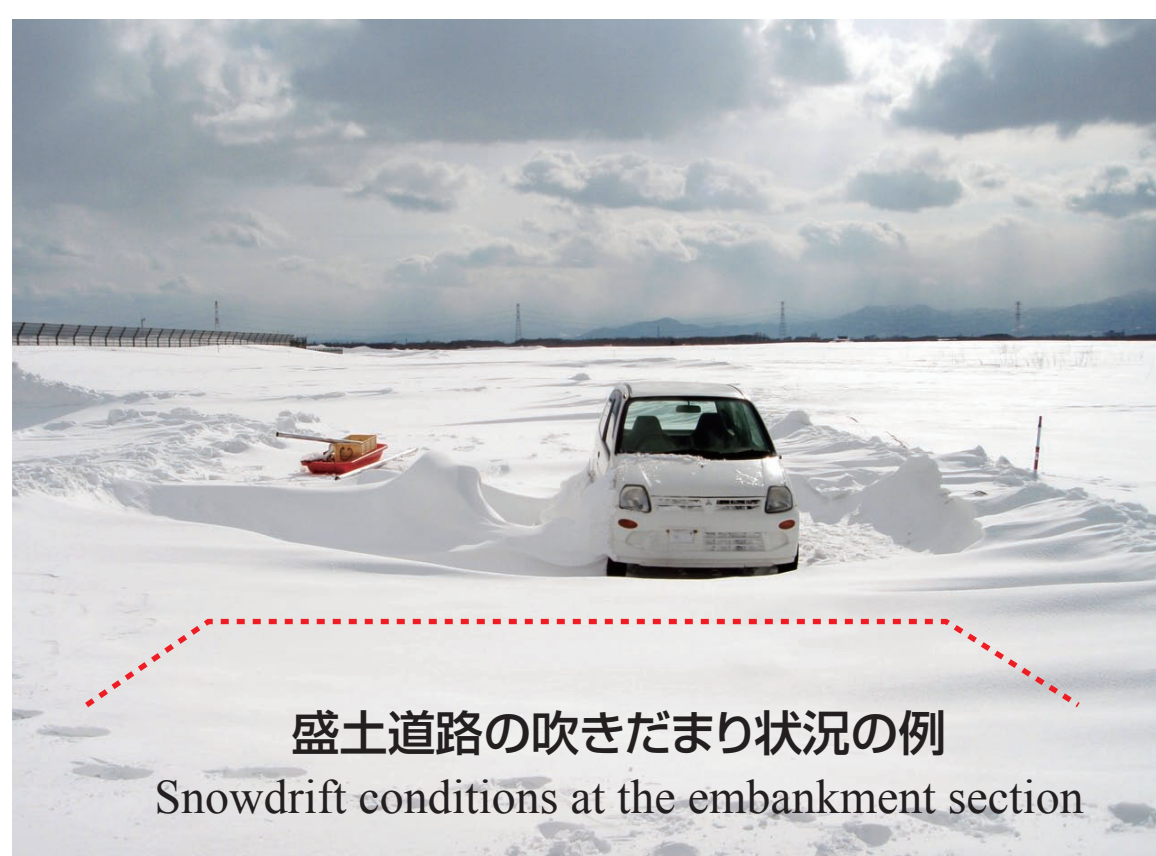
盛土道路の吹きだまり状況の例  
Snowdrift conditions at the embankment section

盛土道路や切土道路で、どのように吹きだまりが発達するのかについて把握するため、実験場内の道路にて吹きだまりの現地観測を実施しました。観測の結果、盛土道路では目立った吹きだまりは見られませんでした。切土道路では顕著な吹きだまりの発生が見られました。

To understand the development of snowdrifts on embankments and cuts of roads, we conducted an observation survey on roads at our experiment field. The observations showed that no noticeable snowdrift formed at the embankment section, but that snowdrifts formed remarkably at the cut section.

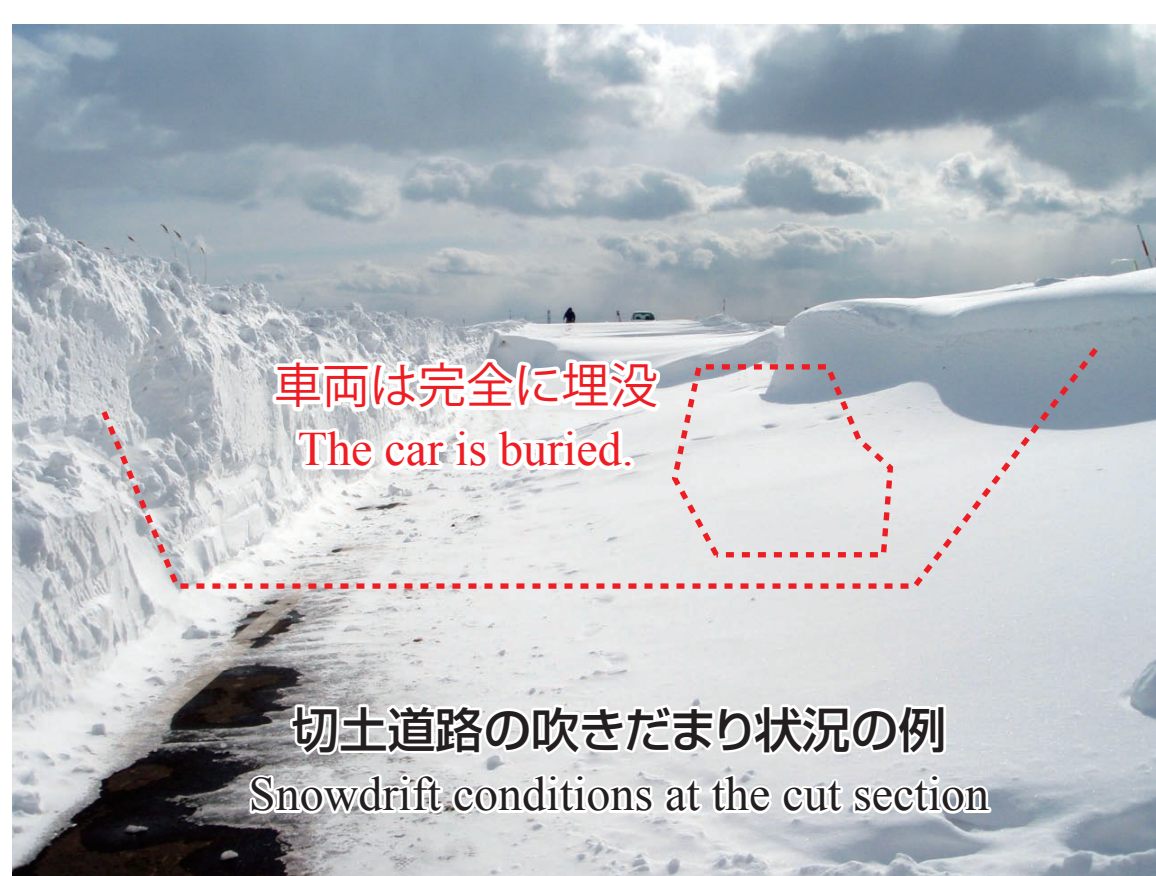
車両は完全に埋没  
The car is buried.

切土道路の吹きだまり状況の例  
Snowdrift conditions at the cut section
