雪崩予防柵の巻きだれの安定度評価手法に関する研究

Study on a Stability Assessment Method for Snow Eaves on Avalanche Protection Fences

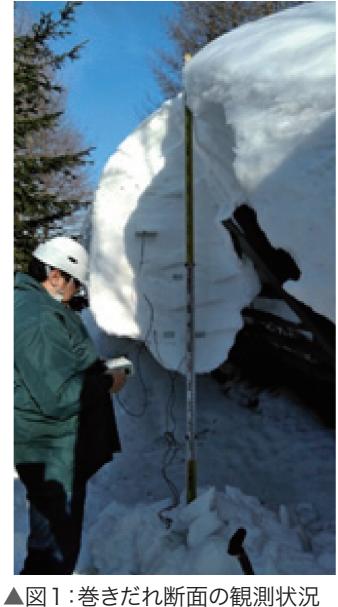
N図1. 含さたれ断囲の観測状況 (2019.3.18) Fig. 1 A researcher observes the cross-section of a snow eave. (2019-3-18)

現地観測は、一般国道275号幌加内町朱鞠内湖畔に設置されている雪崩予防柵において、2016~2019年冬期の4冬期にわたり行いました(図1)。観測項目は、巻きだれの形状と大きさ、密度、硬度、雪質、含水率です。また、タイムラプスカメラを使って日中の現地の状況を撮影して、巻きだれの発達過程を観察しました。

Field observations were done during the four winters from FY 2016 to 2019. We observed snow eave formation on avalanche protection fences installed along National Highway 275 on the Lake Shumarinai coast of Horokanai Town (Fig. 1). The items observed were shape, size, density, hardness, snow grain type, and water content. The process of snow eave formation was observed by using a time-lapse camera that recorded the observation target site during the daytime.

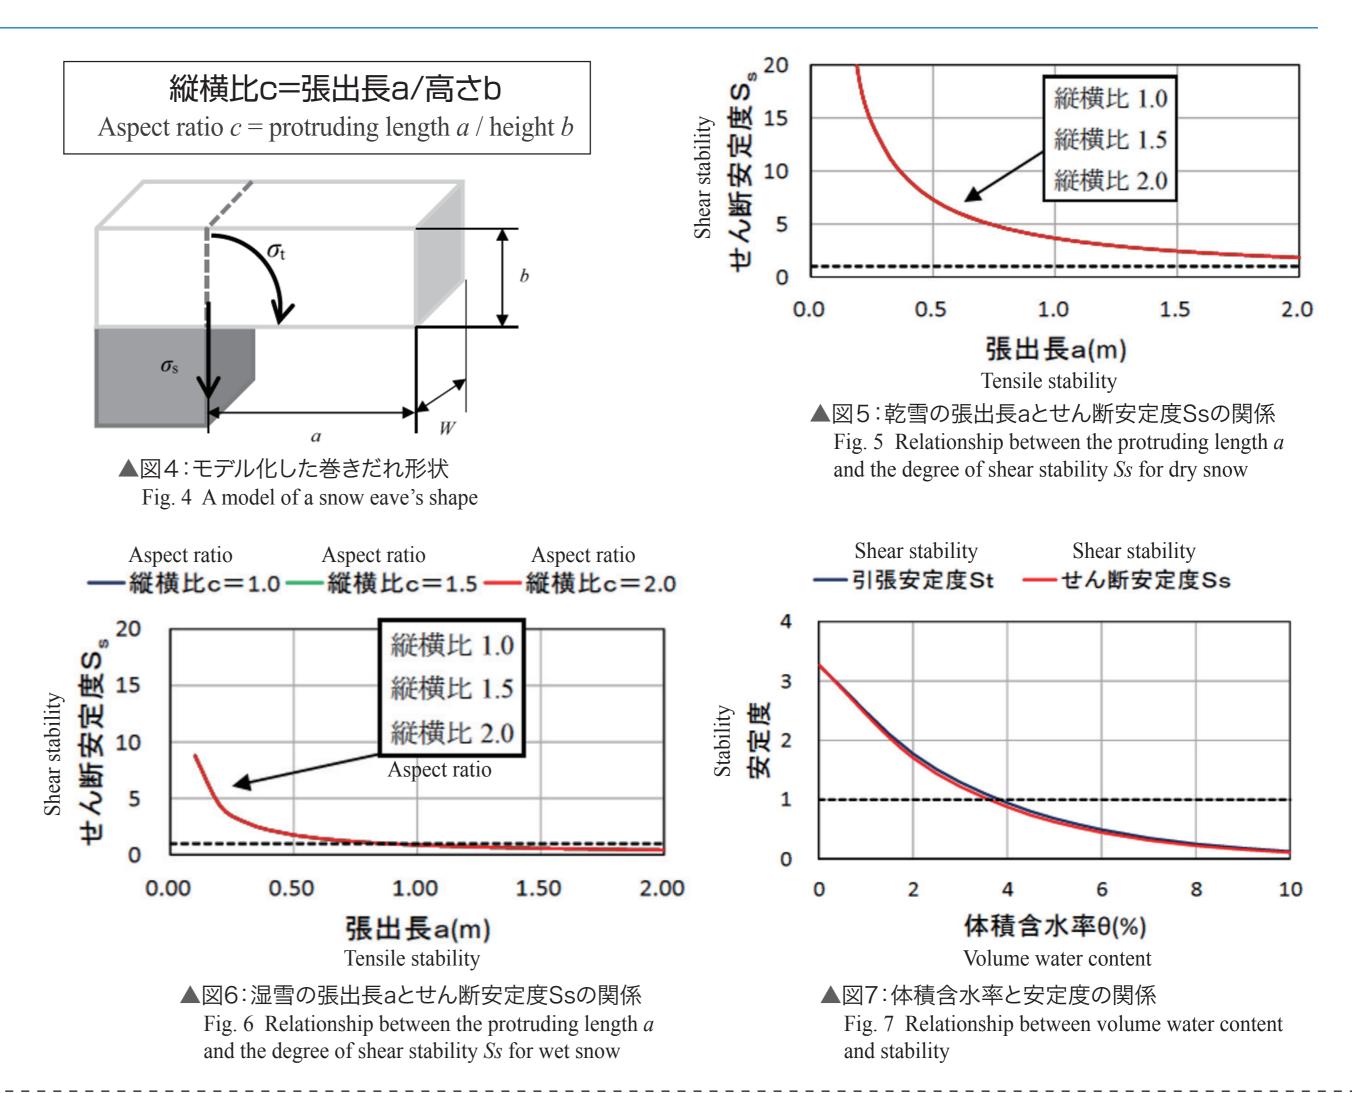
巻きだれの形状を簡略化して、図4のようにモデルを構築しました。観測データを代入することで、巻きだれの破断面(図4の破線)に作用する応力(せん断のs、引張のt)と強度を求め、強度に対する応力の比を安定度と定義しました。安定度が1.0以下になると、巻きだれが崩落する可能性が高くなります。図5は乾雪のせん断安定度、図6は湿雪のせん断安定度の計算結果です。同じ形状(巻きだれの縦横比)でも、湿雪の安定度が低いことがわかります。図7は、湿雪(張出長1.0m、高さ1.0m、密度330kg/m³)の含水率を変化させたときの引張とせん断に対する安定度です。融雪によって巻きだれの含水率が上昇すると、急速に安定度が低下して崩落する可能性が高くなります。

We constructed a model by simplifying the shape of the snow eave, as shown in Fig. 4. By assigning the observation data to this model, the stress (shear σs and tensile σt) and strength of the snow eave at the fracture surface (the broken line in Fig. 4) were obtained. We defined the ratio of stress to strength as the degree of stability. At degrees of stability of 1.0 or lower, the possibility of snow eave collapse is high. Fig. 5 shows the calculation results for the shear stability of dry snow, and Fig. 6 shows the calculation results for the shear stability of wet snow. From these two figures, it is understood that the stability for eaves of similar shape (similar in aspect ratio) is low for wet snow. Fig. 7 shows how the tension and shear stability change with changes in the water content for a wet snow eave (protruding length: 1.0m, height: 1.0m, density: 330kg/m^3). When the water content of the snow eave increases with the progress of snowmelt, the degree of stability sharply decreases and the possibility of collapse becomes high.
