## 切土法面直下の路側に設置された防護柵にかかる堆雪圧

### Snow Pressure on a Guard Rail Located by Roadside Below Cutting Slope

近年、北海道において切土法面直下のガードレールが融雪後に脱落する被害が認められている。その破損に至るメカニズムや時期、このときの応力等について未解明な部分が多いため、筆者らは被害報告のあった上川地方において調査を行った。

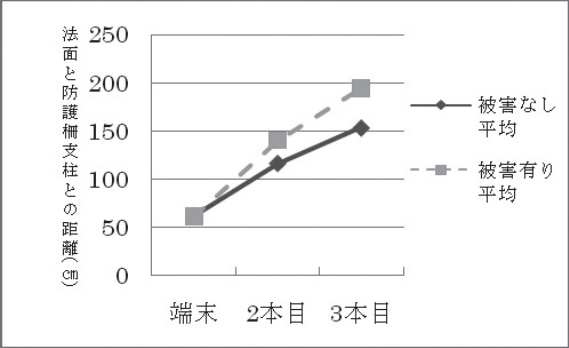
図－４ 法面－支柱間距離と脱落状況との関係

被害箇所は法面から比較的離れて設置されているケースが多かった(図-4)。斜面積雪には積雪の変形

による移動(クリープ)と積雪の地表面での滑り移動(グライド)が作用するが、クリープは地表面から離れるに従って大きくなる。このことから被害の発生に至った雪圧の発生にはクリープの作用が大きいことが示唆される。

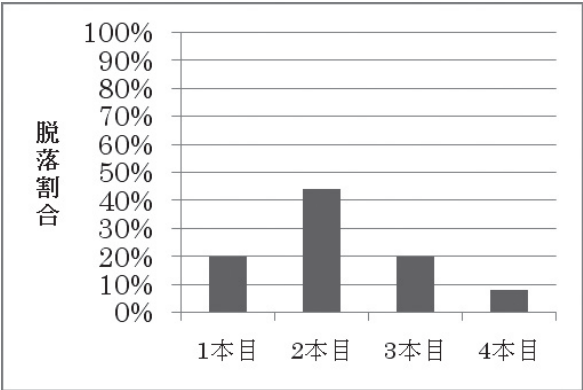
図－５ 支柱位置と脱落割合

次に脱落調査から、脱落時の状況を考察する。図－５は支柱の位置と脱落割合である。脱落は端部から２本目が最も多く、ガードレールが脱落した事例のすべてで２本目支柱部が脱落していた。脱落割合は２本目４４％をピークで、３本目４本目となるに従って、徐々に小さくなり４本目では８％となった。また端部（１本目）は３本目と同じ被害割合であった。

端末防護用ガードールの端部支柱は付属物と車両を保護するため、極力法面に近づけて設置される。このため、法面や地面からガードレールまでの距離は端部が最も短くなり、２本目３本目と徐々に広がる。法面（地面）からの距離が短いと、上載した雪荷重が大きくなり、またグライド圧が大きくなる。雪の内部変形であるクリープは地表面では０となるので、法面との距離が短いと小さなものとなる。クリープとグライドによる雪圧の合力が２本目支柱付近で最も大きくなり、２本目支柱の脱落割合が高かったと考えられる。

１本目（端部）の脱落割合が２本目に比べて小さなことは、雪圧のかかるビーム長が２本目以降に比べて短いことに加えて、クリープによる雪圧が小さいためと考えられる。また３本目以降の脱落割合が小さくなるのは、支柱が法面部から一定距離を保った水平面上に建立され、斜面積雪に起因するグライドやクリープの影響が徐々に小さくなるためと考えられた。

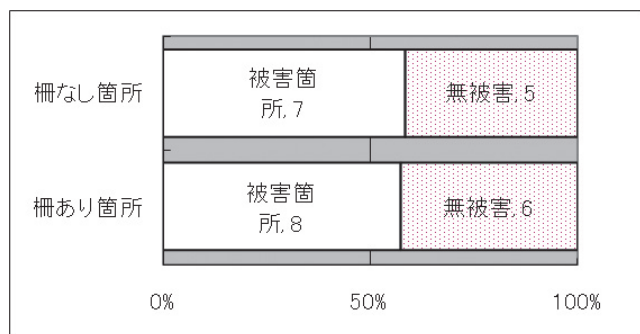
図－6 脱落状況と雪崩予防柵の有無

このほか、防護柵上部の法面上に雪崩予防柵が取り付けられていた箇所が約半数あった。柵の設置位置は道路上からの高さ5m程度の地点である。しかし脱落状況を見たところ、柵の有無による差はなく(図－6)、柵設置位置より下部の堆雪によって、脱落を受けている状況が明らかとなった。

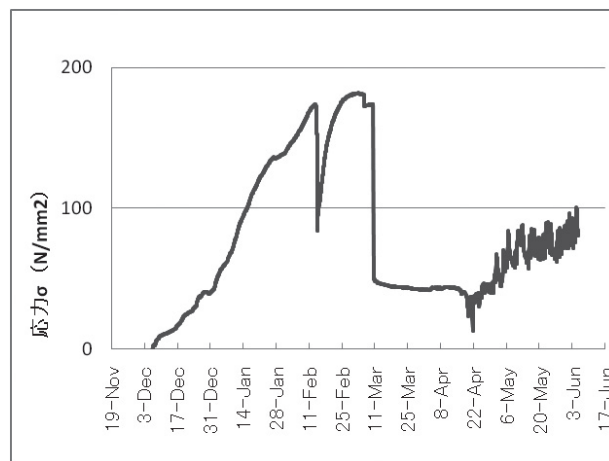
図－7 ボルトゲージによる応力推移(2本目、2006-07冬期)

つぎに雪圧調査結果について記す。図－7は脱落に至った2006-2007冬期間のビームと支柱を結合するボルトの軸方向応力推移である。測定で得られる応力は主としてビームにかかる水平力となる。

これらの応力挙動から推測すると、2月14日にボルト穴の一部が破損してガードレールが脱落し、応力開放が起こり、一時的に堆雪とビームとの間に空隙ができ応力が低下した後、圧密、焼結等の堆雪変形により再びビームと接触、雪圧が再び掛かり、3月9日に完全に脱落したものと考えられる。

積雪開始以降2月上旬に至るまで、線形的に雪圧の増加が確認できた。柵近傍の堆雪増加に伴うものと考えられる。図中には急激な変曲点が見られないことから、除雪作業による雪圧増加の影響は少ないものと考えられる。

線形的に増加した後、2月14日の13:00から14:00の間で一時的な応力開放が認められた。このときまでに観測された最大応力は174N/mm²であり、その観測後半

日を経て応力低下が発生していた。応力低下の後、応力が再び回復し182N/mm<sup>2</sup>を記録した後、3月9日10:00に173N/mm<sup>2</sup>から51N/mm<sup>2</sup>に急落した。

4月19日頃から応力に日変化が見られるが、これは融雪によりガードレール板が露出し、温度応力が変化したためと考えられる。

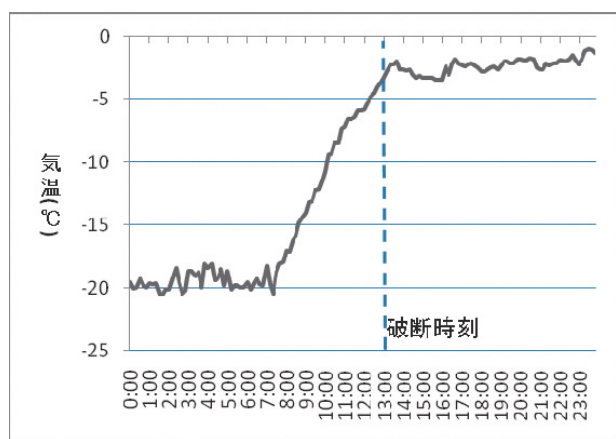
図－8 07/2/14 上川アメダスの気温変化

2月14日の上川アメダスにおける気象状況を見ると、積雪深は約80cmで、未明以降積雪深の増加は見られない。また、気温は8:00から14:00にかけて-15℃から-3℃に急上昇している。これにより斜面積雪の移動が促進され、ガードケーブルの脱落につながったと考えられる。

このような温度の上昇は、積雪期を通じれば通常起こりうることであり、特異気象状況の下でなく、一般的な気象推移の中で脱落が発生したことがわかる。同様の脱落は現状の施設のままであれば、今後も継続して発生する可能性が高く、雪圧を軽減する方策を講じる必要があるといえる。

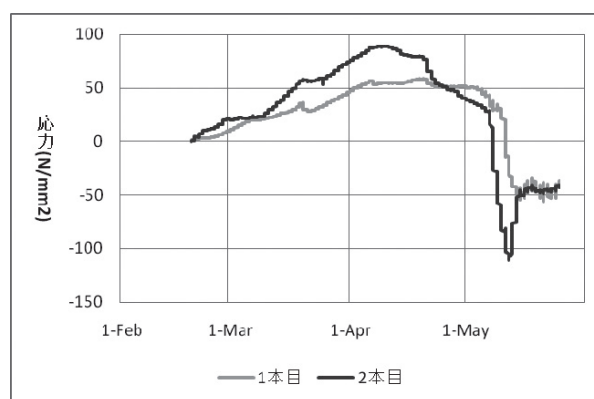
図－9 ボルトゲージによる応力推移(2005-06冬期)

つぎに、端末支柱と2本目の支柱にかかる応力について比較する。図－7に示した2006-2007冬期間の端末支柱データは欠測となったので、2005-2006冬期のデータを図－9に示す。
