道路施設の着氷雪対策に関する研究

Measures for Controlling Snow and Ice Accretion on Road Facilities

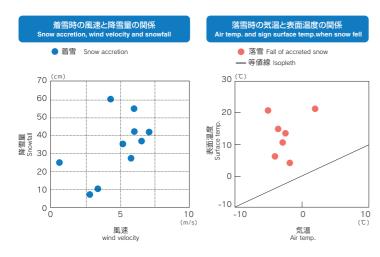
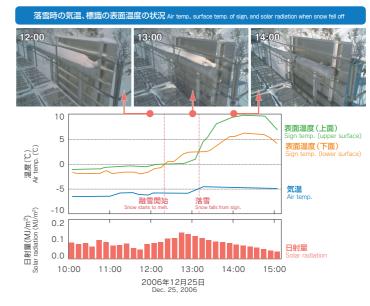
中山峠観測地に試験用道路案内標識を設置し、着雪から落雪までの一連の過程に関する観測を行っています。

着雪の発達には、風速と降雪量が関係します。落雪は、主に標識の表面温度が 0℃以上となって融雪が進んだ場合に起こります。 We installed a test road sign at Nakayama Pass and observed the process of snow accretion and falling.

The snow tended to fall off some time after the surface temperature of the sign equaled or exceeded 0° C. When the air temperature is less than 0° C, the surface temperature of the sign can still exceed 0° C because of solar radiation.
