# 道路施設の着冰雪対策に関する研究

## Measures for Controlling Snow and Ice Accretion on Road Facilities

## 道路案内標識の対策工の調査

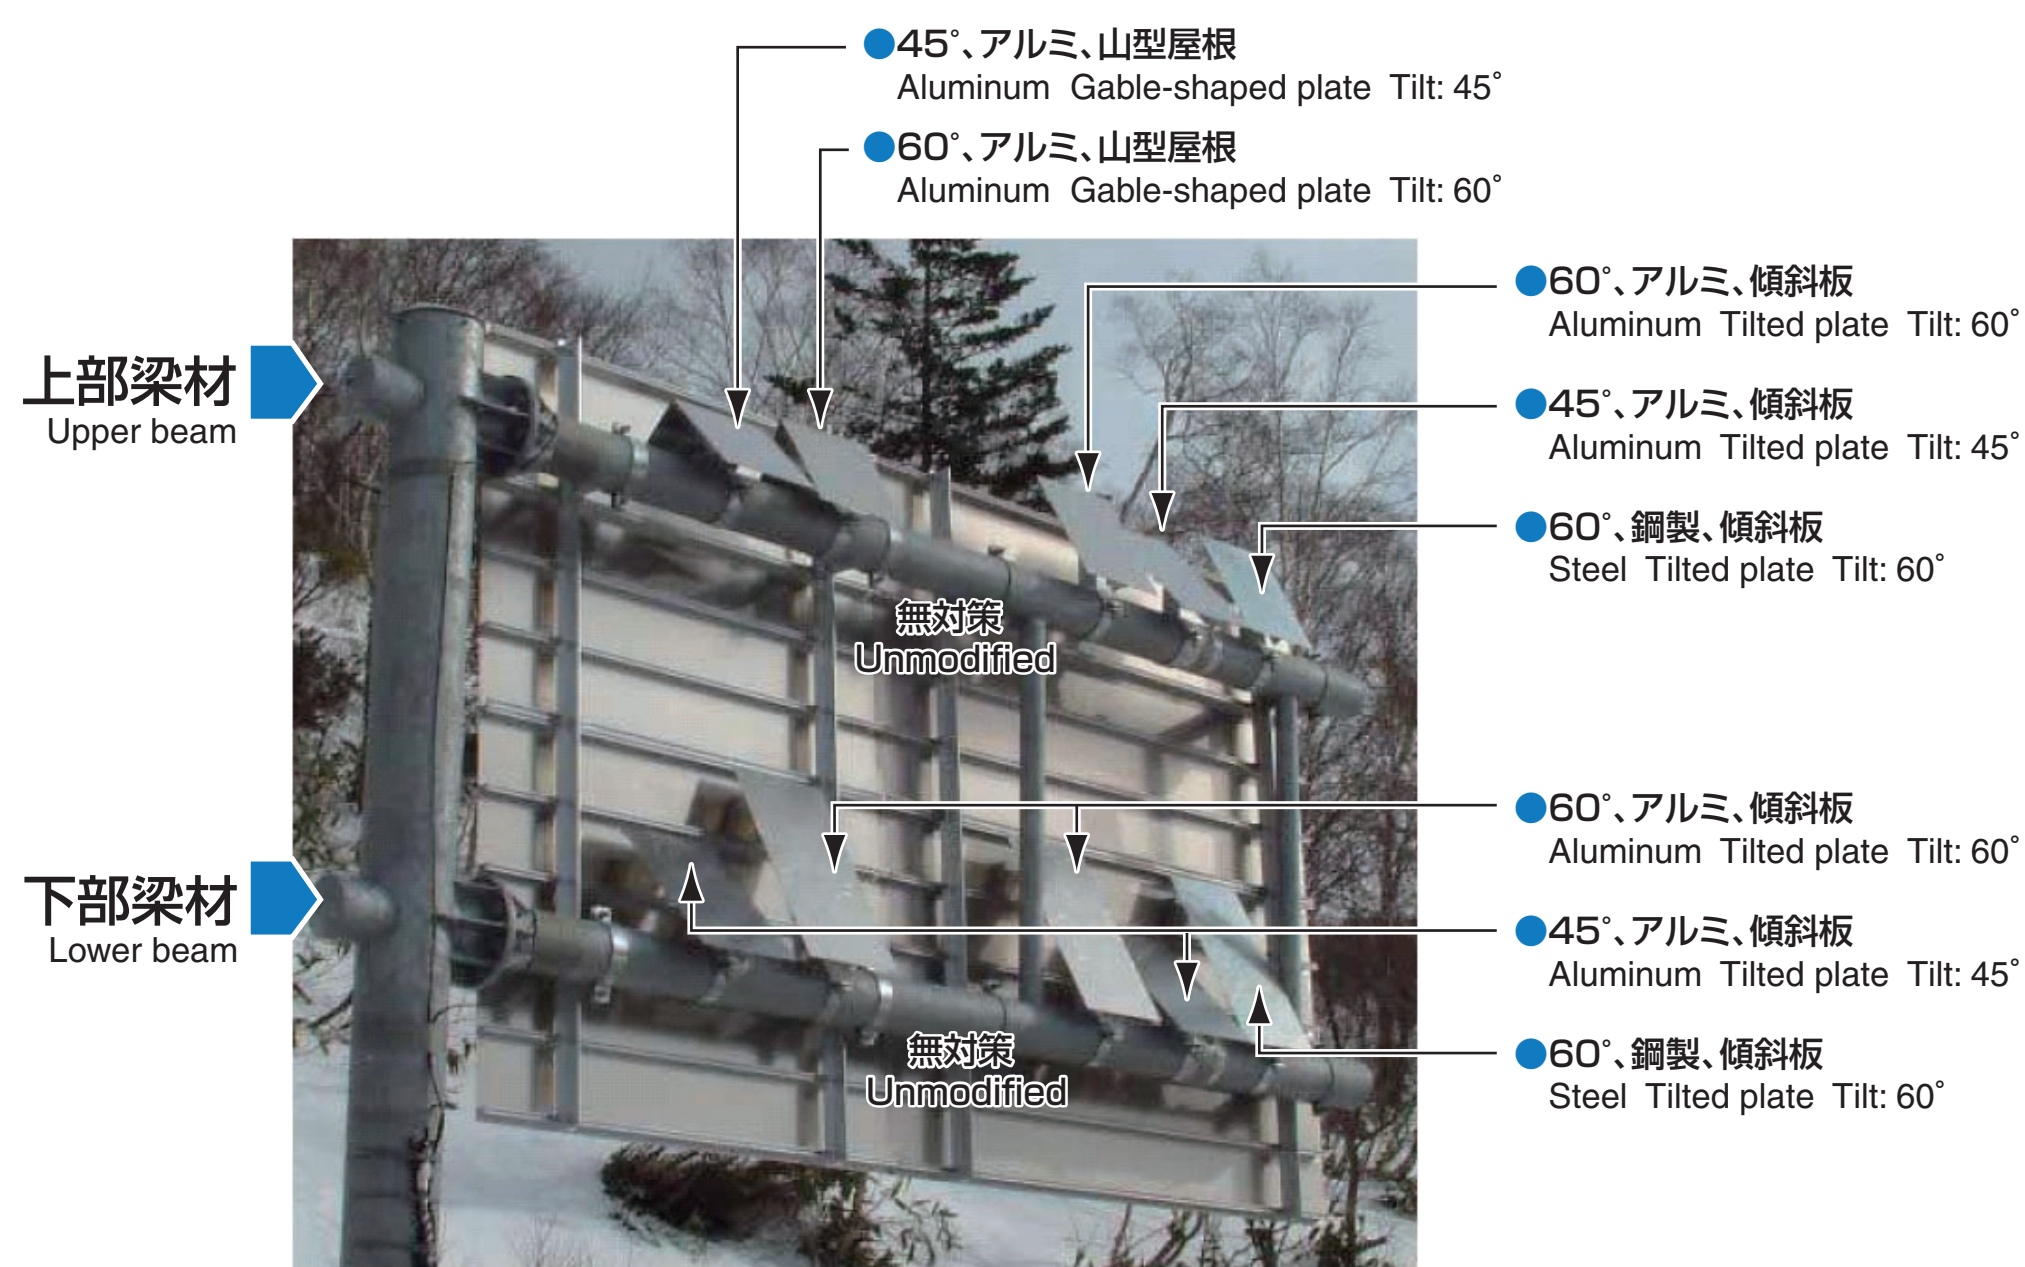
▲難着雪対策工の試験状況  
Test installation of devices to prevent snow accretion

To test simple measures for controlling snow accretion on road signs, we have been installing experimental road signs. We observe snow accretion and falling on signs with different shapes, materials and tilting angles. Snow that had accreted on experimental signs fell when the snow started to melt after the sign's surface temperature rose above 0 °C. Sometimes winds caused snow on the sign to fall even when the sign's surface temperature was below 0 °C.

簡易な難着雪対策として、形状、材質および傾斜板の角度を変えた対策工を、試験用の道路案内標識に設置して、着雪落雪の状況を観測し、その効果について調査を行っています。

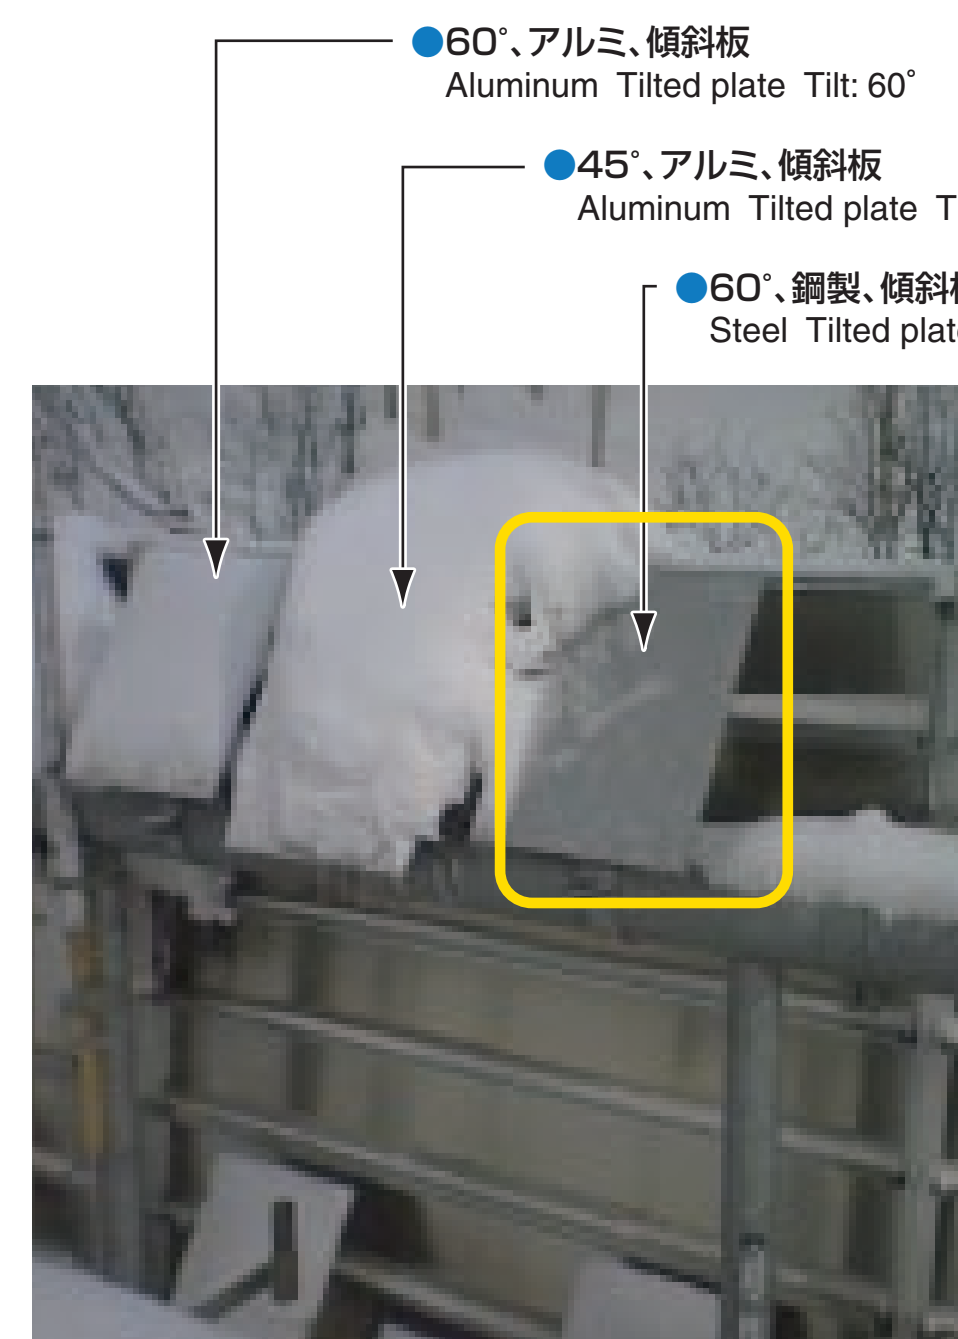
▲60°鋼製傾斜板の落雪状況(融雪)  
Snow fell off of the steel plate tilted at 60° (during thawing).

落雪は主に対策工の表面温度が0℃以上となって融雪が進んだ場合と、0℃未満でも風の影響により落下する場合があります。

難着雪対策について、山型屋根よりも傾斜板で落雪回数が多く、着雪が大きくないうちに落雪することが分かりました。融雪（0℃以上）を伴う落雪の場合には60°鋼製傾斜板が、低温下（0℃未満）における落雪には、60°アルミ傾斜板の方が落雪回数が増える傾向がありました。

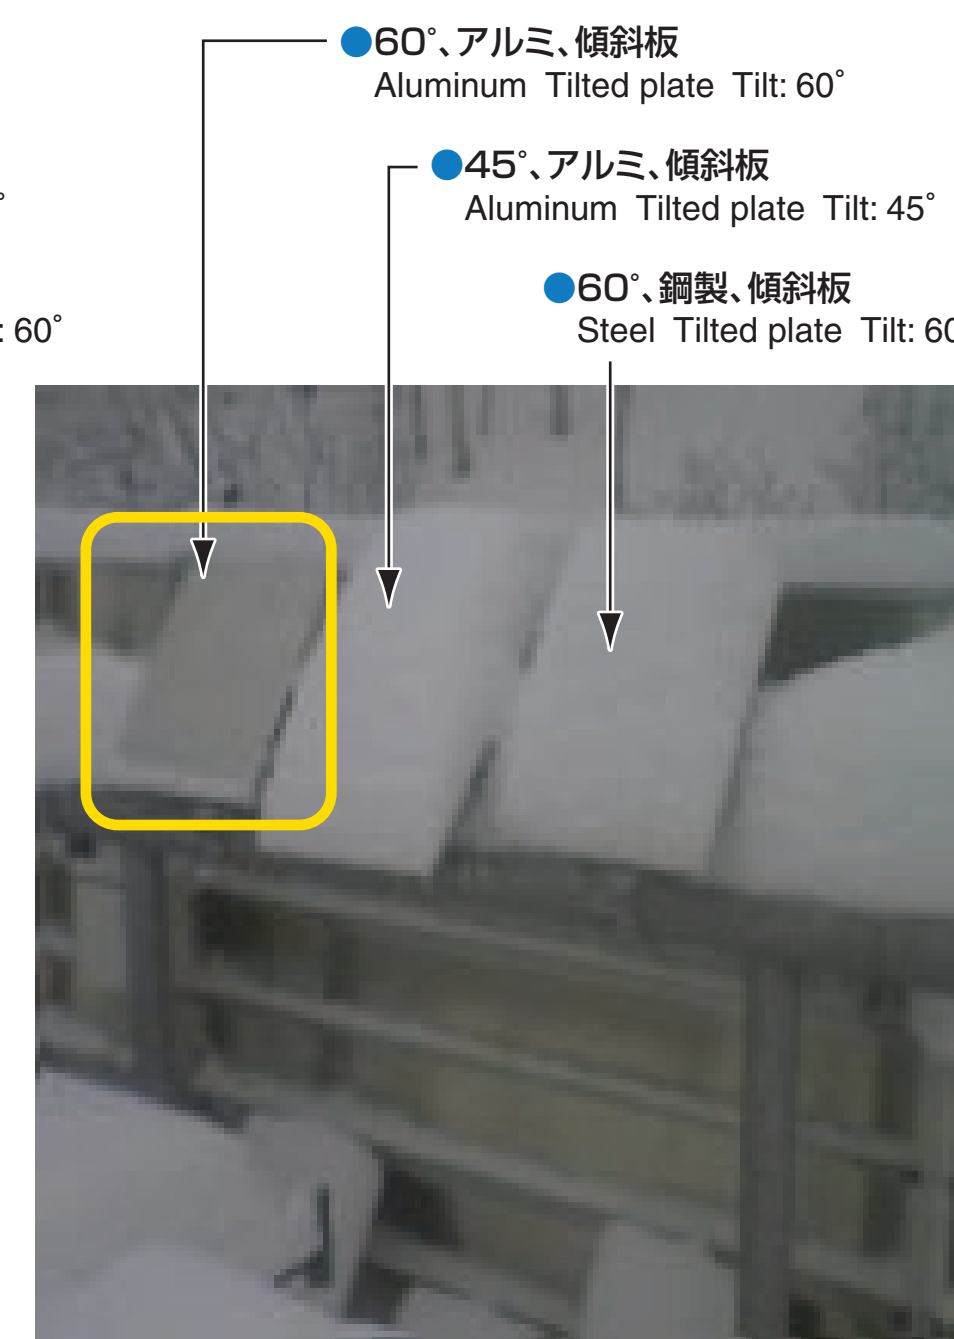
▲60°アルミ傾斜板の落雪状況(低温下)  
Snow fell off of the aluminum plate tilted at 60° (at low temp.).

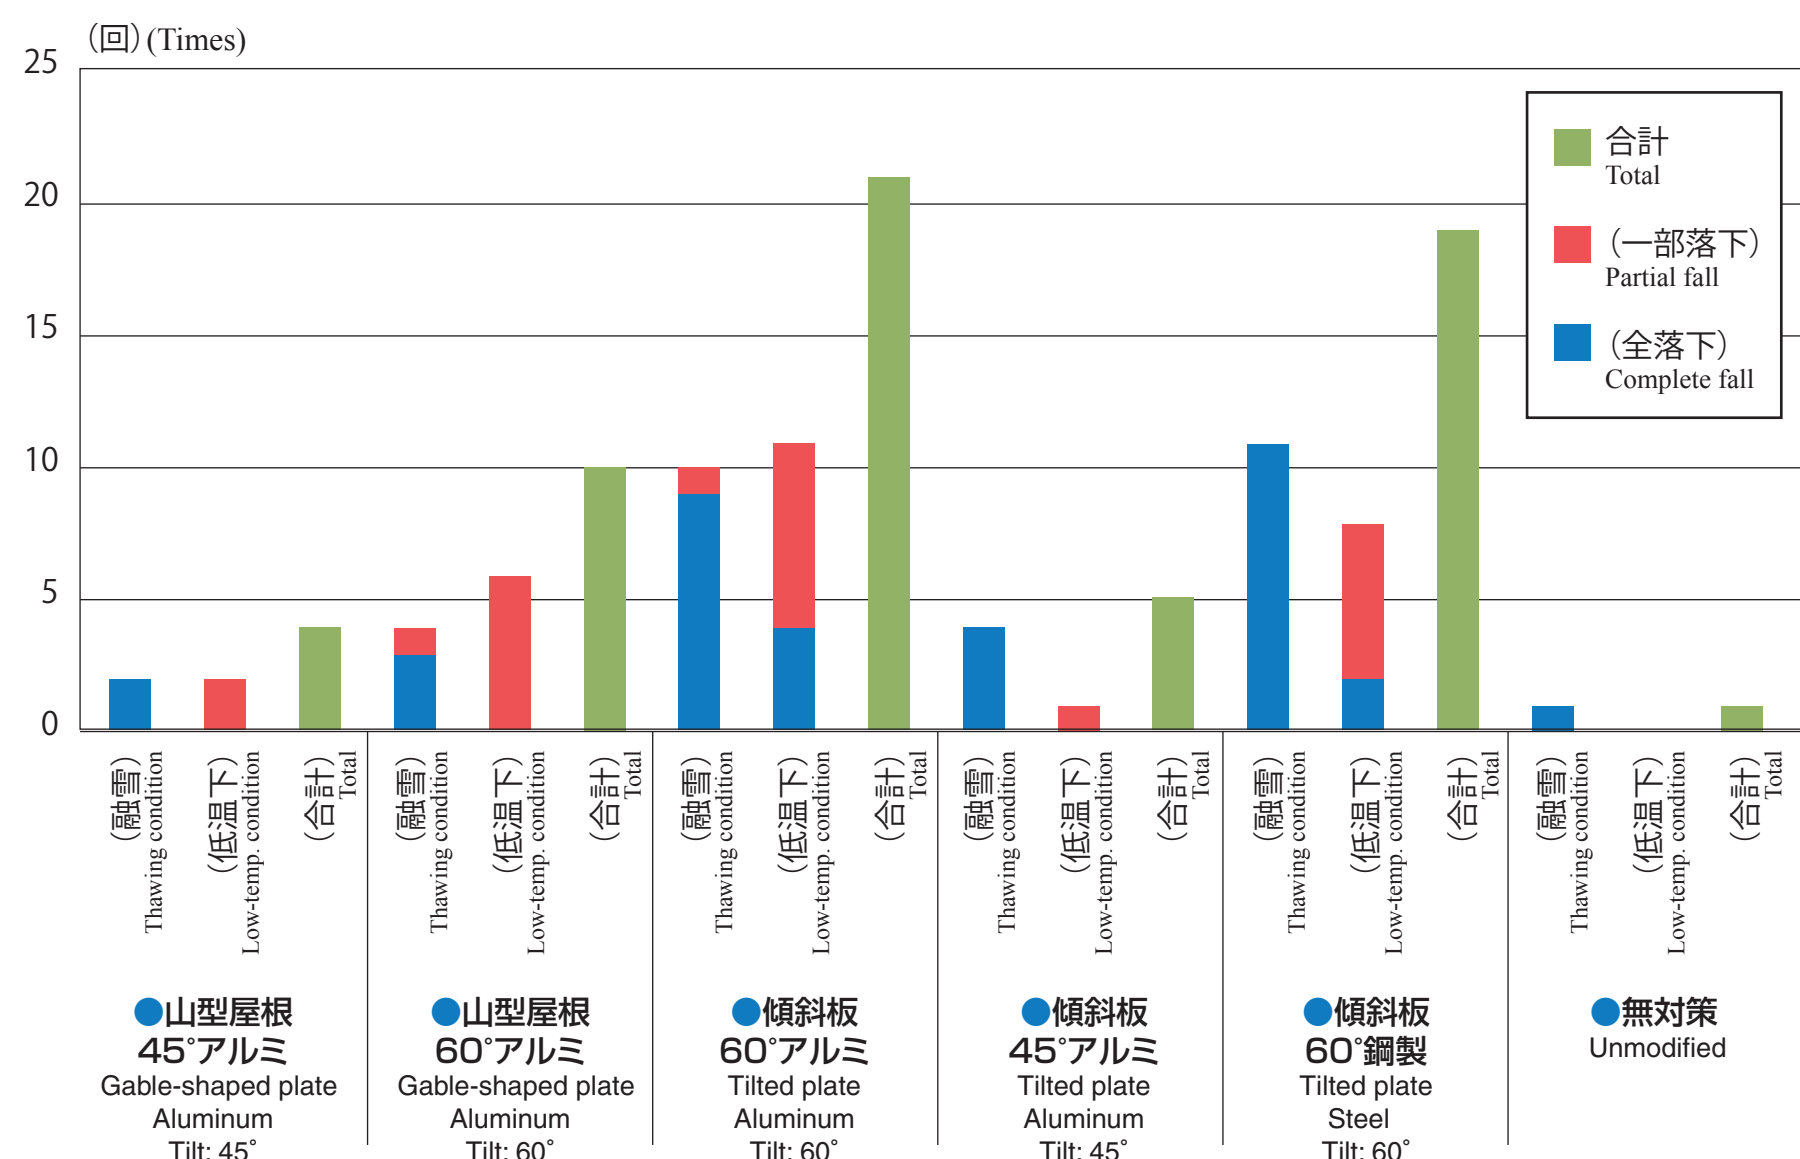
▲融雪と低温下による材質・形状別の落雪回数(2007年12月～2008年2月)  
Number of falls of accreted snow from signs of different materials and shapes under thawing condition and low-temp. condition (December 2007 to February 2008)

It was found that snow fell more often and with smaller accumulation from the tilted plates than from the gabled plates. At thawing temperatures (above 0 °C) snow fell more often from the steel plate tilted at 60°, and at low temperature (below 0 °C) snow fell more often from the aluminum plate tilted at 60°.
