## 道路防雪林の生育課題について

北海道開発土木研究所  
防災雪氷研究室

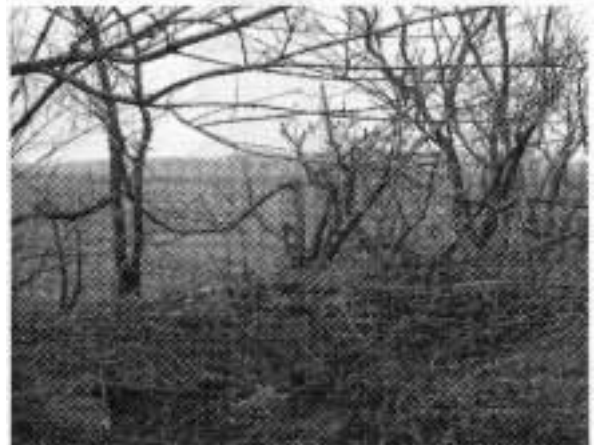
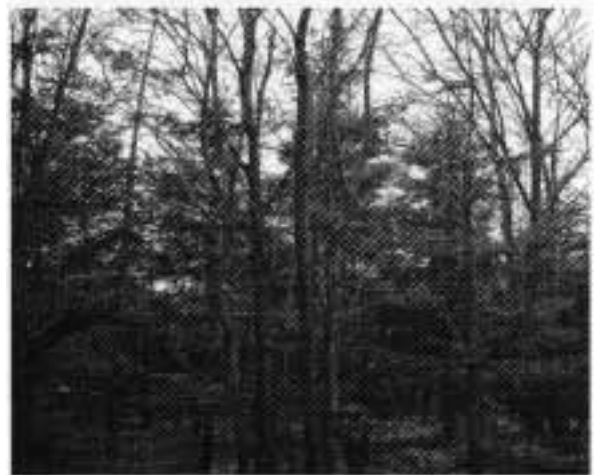
写真 1 - 1 , 1 - 2 前生林による被圧状況

前生林は背後に弱風域をつくり基本林を保護することが目的であるが、初期成長は常緑針葉樹に比べ速いため、写真 - 1 のように、基本林を被圧してしまう事例が見られた。

前生林に被圧された場所の常緑針葉樹（基本林）は頂芽の伸長量が小さく、影響を受けない場所での樹高とは明確な差異が確認できた。また、ある程度の成長後には、頂芽が前生林に触れて傷つき欠損し、上長成長が阻害されている例も観察される。特に樹下植栽した場合や同じ列に混植した場合には上長成長の阻害が顕著である。

また、写真-1のように風や雪により倒壊した樹木が直接基本木の成長を阻害する例もある。倒木は前生林の意味をなさず、速やかに撤去することが望ましい。

一定の成長を遂げた防雪林では、基本林の環境耐性も増加しており、このような事例では前生林の伐木が望ましい。また、造成時についても従来1m程度が多い前生林と基本林の間隔をより大きくとることが望ましく、写真地の防雪林の枝張からは、間隔は少なくとも2mにすることが提案される。

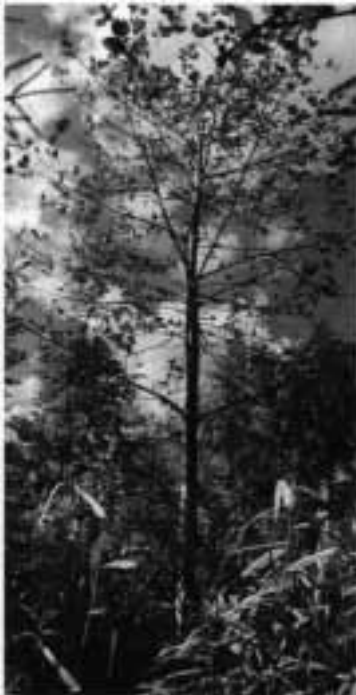
写真 - 2 移入木の例

道路防雪林は、地方部に造られることが多く、また既存の林も道路防雪林として組み入れられることもあり、周辺より別種の樹木の種子が飛来し、そのまま自然発生することもある。このことは種の多様化を招くなど良い面もあるが、植樹木との生長の道いや管理の障害となり、防雪林の生育に支障となることが多い。写真-2は、移入木の成長が早く、基本木を被圧した例である。基本木の成長阻害要因となるため早い撤去が望まれる。

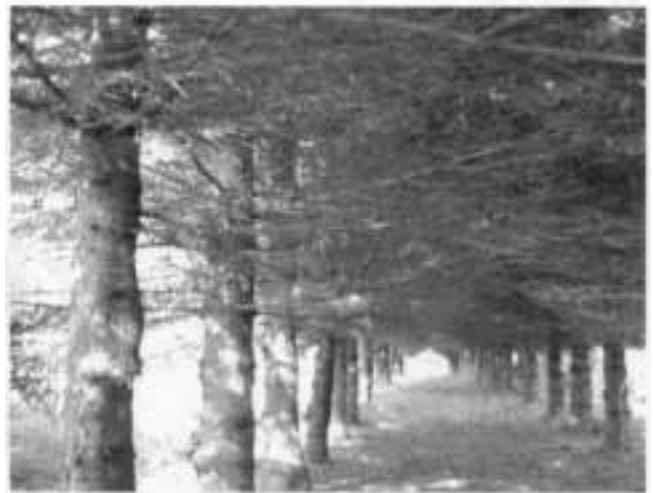
写真 - 3 下枝の枯れ上がり例

樹木の下方の葉や内側の葉は陽光が十分に当たらず光合成能力が低下すると、光合成により得られるエネルギーよりも枝葉を維持するエネルギー消費が勝るようになり、樹木は枝葉を落とすようになる。これは下枝の枯れ上がりといわれるもので、着葉量の減少つまり遮蔽率の低下を招く。

写真-3は下枝の枯れ上がりが進行しつつある例である。

この枯れ上がりの阻止には、適切な時期に間引きを行い、下枝まで陽光を与える様にしなければならない。これは目的とする防雪機能の維持のため、一般の林業に見られない道路防雪林独自の管理作業である。

また、造成時の道路防雪林は密植されているものが多いが、防雪機能の発揮までに間引き作業が必要になることが明らかとなっており、作業の効率化のため、効果発揮後に初めての間引きが行われるよう、当初の造成時での植栽間隔を広げて設定することが望ましい。例えば、道北のトドマツの生長量の実績データによれば、トドマツの植栽間隔を2m程度まで広げると防雪柵と同じ樹高5mに成長するまで間引きが不要となる。

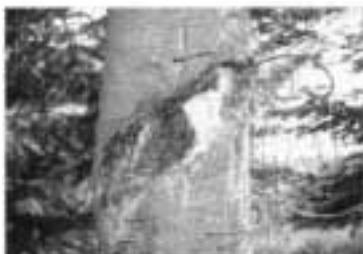
**写真 - 4** 八つがけ支柱による損傷

**写真 - 4** は同様に支えていた八つがけ支柱が幹と接触し、成長阻害を受けたものである。また**写真 - 5** は支柱に固定していた結束によって、幹の生長が阻害され、締め付けた部分が損傷したものである。

これらの損傷は、強風などにより倒木の要因となったり、腐朽菌が入りやすくなる。

植栽保護工は、植え込み直後で根が発達せず、自立の不安定な時期に、樹木の安定のために取り付けられるもので、丸太などの支柱がある。支柱は一時的な仮設物で成長後は撤去しなければならない。しかし、撤去の適当な時期を過ぎて結束を続けていたために樹
